# Diagnosticas ziņojums par

## 2022 MAZDA 3 MHEV Comfort

Nobraukums ziņojuma pabeigšanas datumā: 205 800 km

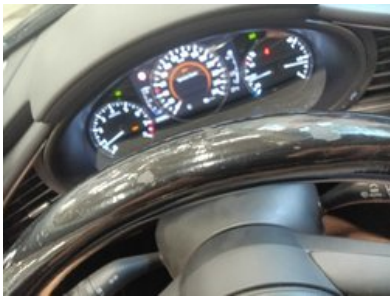
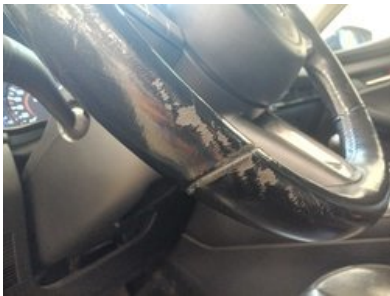
✔ 1. Priekšpuse: Stūres rats - Stāvoklis

- ✓ 1. Nomainīt Pārnesumkārbas Pogū
- ✓ 2. Krāsot Stūres Ratu

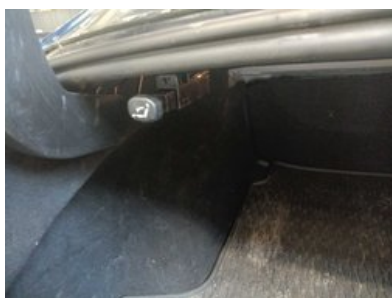
- ✓ **4. Sēdekļi:** Sēdekļu regulēšanas mehānismi - Darbība

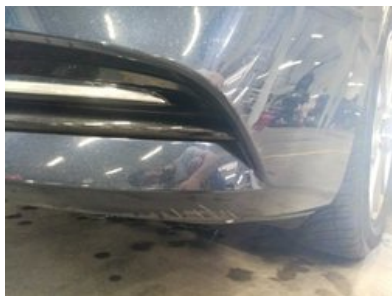
✓ **2. Priekšpuse:** Priekšējais Bamperu - Stāvoklis un Izlīdzinājums

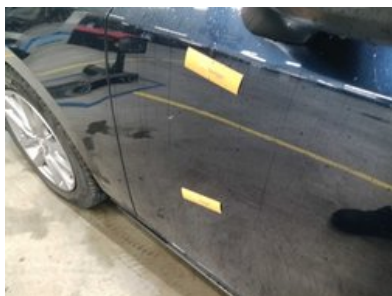
✓ **3. Sāns:** Kreisā un Labā Puse - Vizuālie Bojājumi un Skrāpējumi

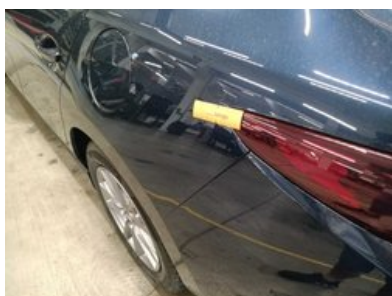
✓ **4. Sāns:** Kreisā un Labā Puse - Vizuālie Bojājumi un Skrāpējumi

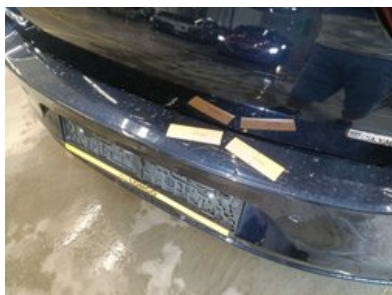
✓ **5. Aizmugure:** Aizmugurējais bamperis - Stāvoklis un izlīdzinājums
