# Diagnostikas ziņojums par

## 2021 PEUGEOT 508 GT Line

# Diagnosticas ziņojums par 2021 PEUGEOT 508 GT Line

## Diagnosticā konstatēto defektu kopsavilkums

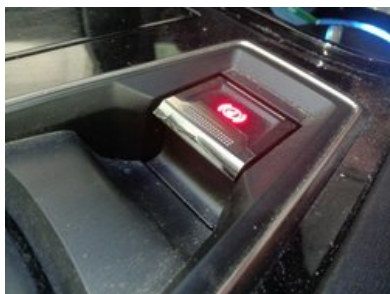
- ✔ **1. Iekšpuse:** Apdares detaļas - Stāvoklis

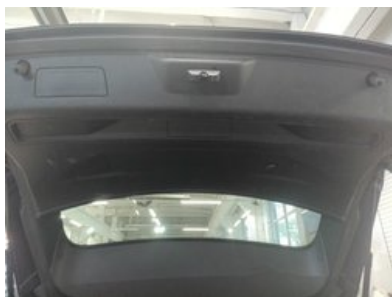
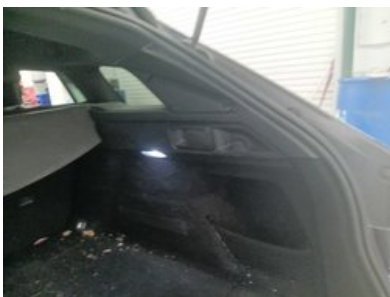
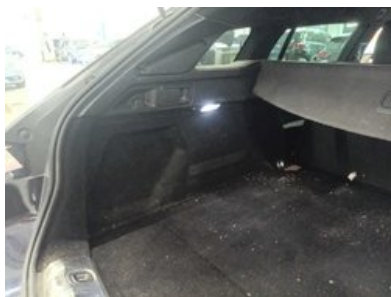
✓ **2. Iekšpuse:** Apdares detaļas - Stāvoklis

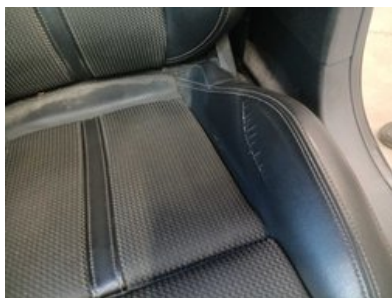
✓ **3. Sēdekļi:** Visi Sēdekļi - Stāvoklis

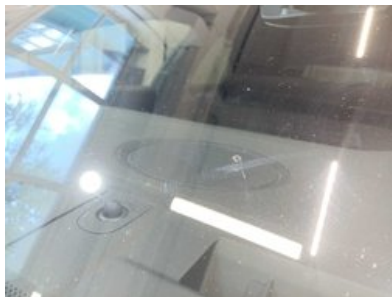
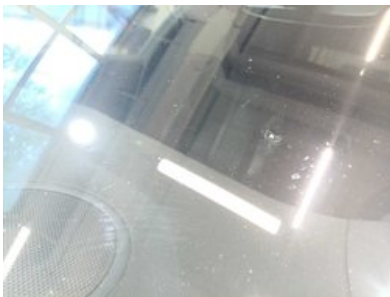
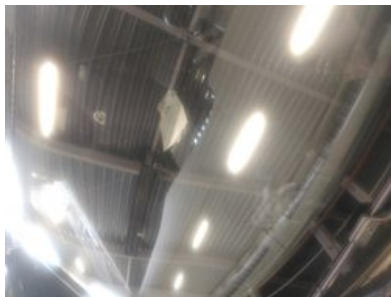
✓ **1. Priekšpuse:** Priekšējā stikla integritāte - Bez TA izslēdzošiem bojājumiem

- ✓ 1. Priekšējā Stikla Nomaina
- ✓ 2. Priekšējā Stikla Remonts

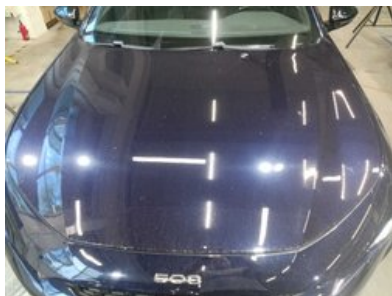
✓ **2. Priekšpuse:** Pārsegs - Vizuālie Bojājumi

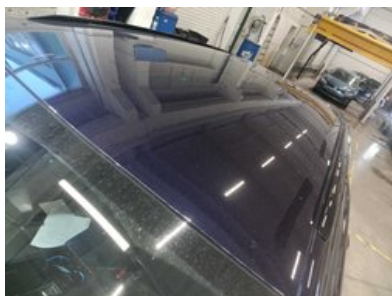
✓ **3. Cits:** Jumts - Redzami bojājumi (piemēram, krusa bojājumi)

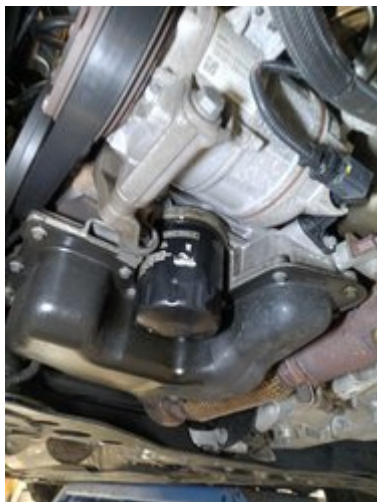
✓ **2. DZINĒJS:** Eļļas Palete

- ✓ 1. Kļūvārpstas Piedziņas Siksna
- ✓ 2. Dzinēja Eļļa Un Filtrs
- ✓ 3. Eļļas Panna
- ✓ 4. Aizdedzes Sveces

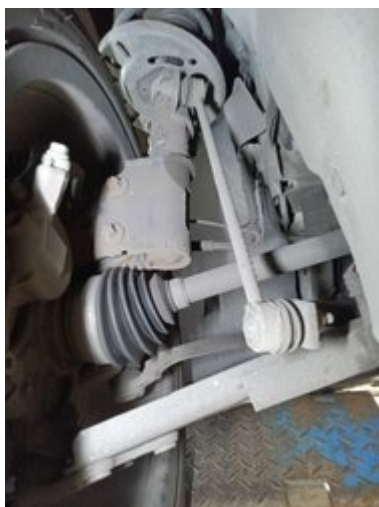
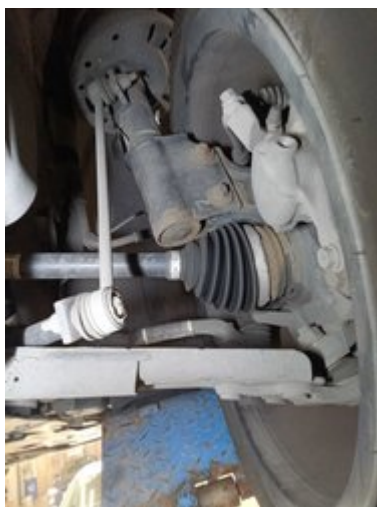
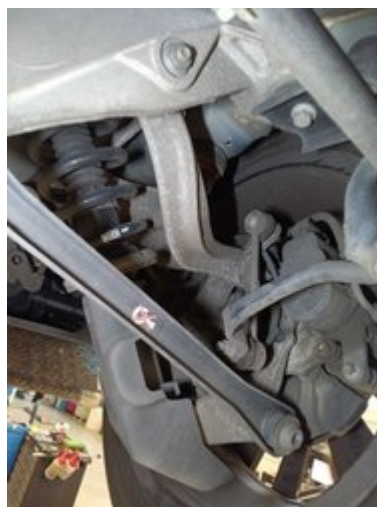
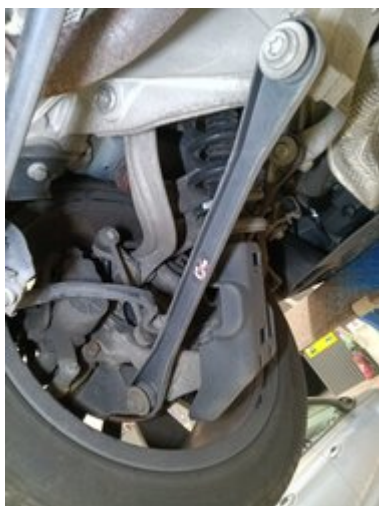
✓ **4. BALSTIEKĀRTA:** Balstiekārtas stāvoklis

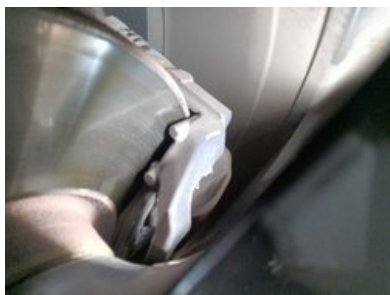
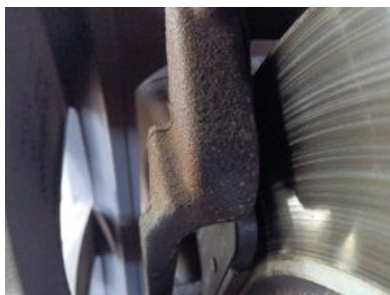
## ✓ 5. BREMZES: Bremžu Stāvoklis
