# Diagnosticas ziņojums par

## 2017 VOLVO XC90 Momentum

# Diagnosticas ziņojums par 2017 VOLVO XC90 Momentum

## Diagnosticā konstatēto defektu kopsavilkums

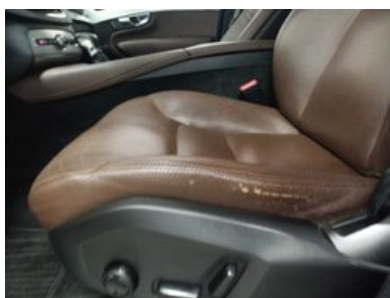
✓ **1. Sēdekļi:** Visi Sēdekļi - Stāvoklis

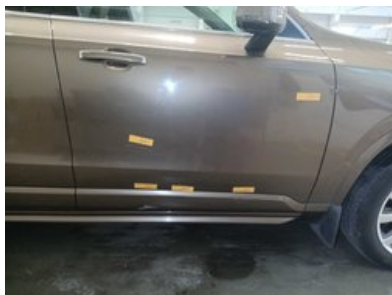
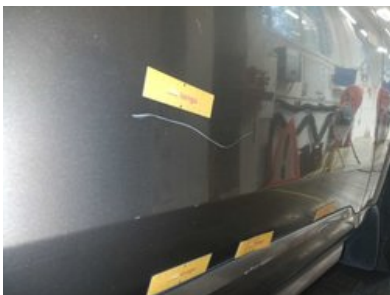
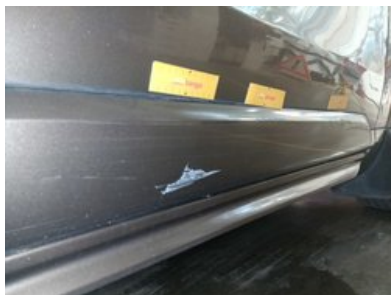
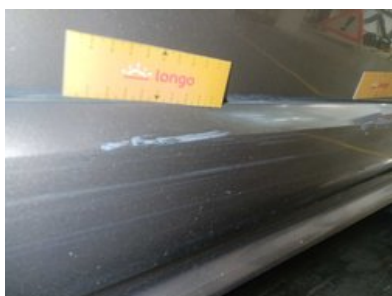
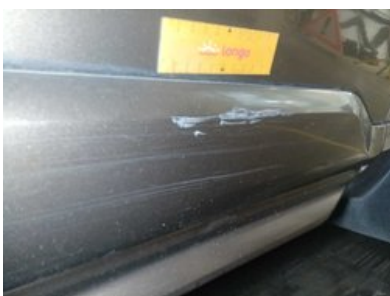
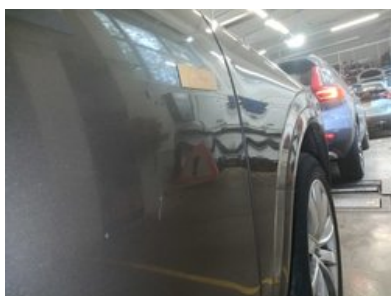
### ✓ 1. Sāns: Kreisā un Labā Puse - Vizuālie Bojājumi un Skrāpējumi

- ✓ 1. Krāsot Aizmugures Spārnu
- ✓ 2. Krāsot Durvis

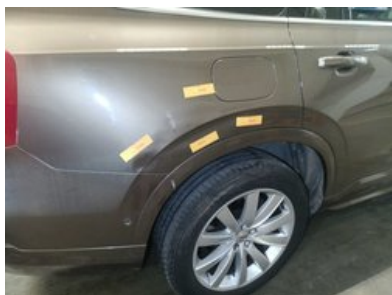
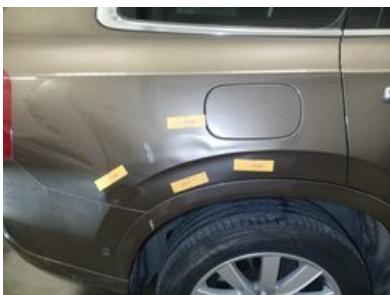
### ✓ 2. Sāns: Kreisā un Labā Puse - Vizuālie Bojājumi un Skrāpējumi

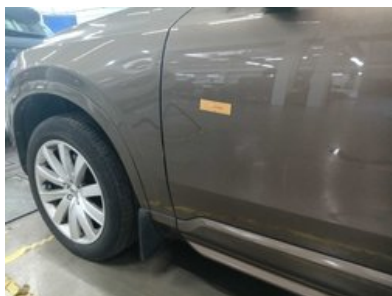
### ✓ 3. Sāns: Kreisā un Labā Puse - Vizuālie Bojājumi un Skrāpējumi

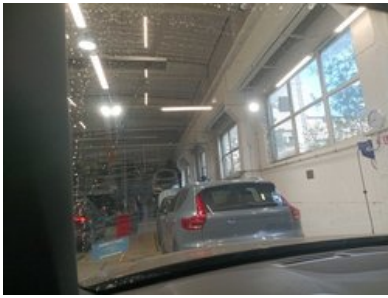
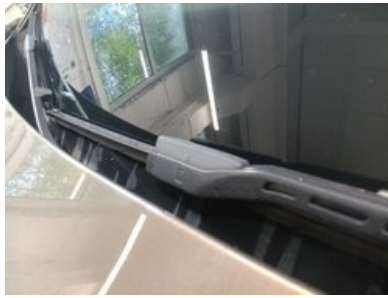
✓ **4. Cits:** Dzirdamas Pazīmes (Valīgas Detaļas, Klaboņa, u.c.)

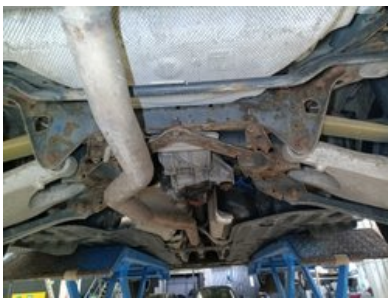
✓ **1. VIRSBŪVE - AIZMUGURĒJĀ SEKCIJA:** Korozija

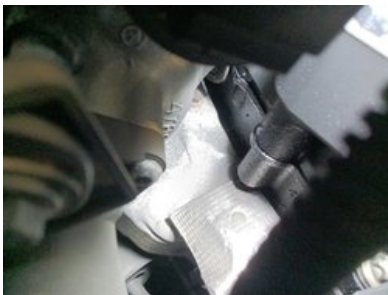
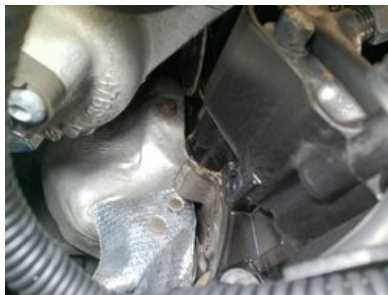
✓ **5. DZINĒJS:** Kļūkvārpstas Vārstu Vāks un Blīve

- ✓ 1. Stūres Šķērsstiena Gala Savienojums
- ✓ 2. Dzinēja Eļļas un Filtra Maiņa
- ✓ 3. Kloķvārpstas/Vārstu Vāks un Blīve
- ✓ 4. Priekšējie Slotiņi
