# Diagnosticas ziņojums par

## 2021 MITSUBISHI OUTLANDER Pure

### Diagnosticas informācija

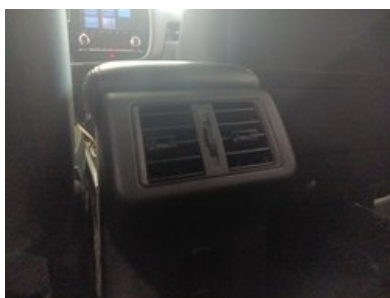
- ✓ **1. Iekšpuse:** Apdares detaļas - Stāvoklis

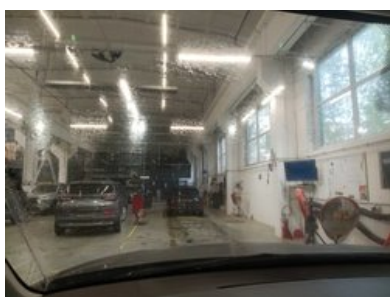
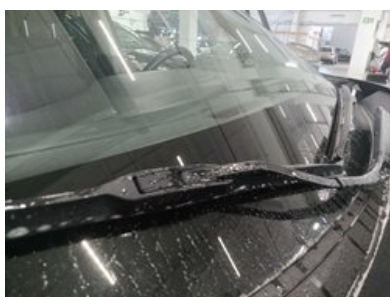
- ✓ **2. Priekšpuse:** Logu Slotiņu Gumija un Rokturis (Priekšā un Aizmugurē) - Stāvoklis

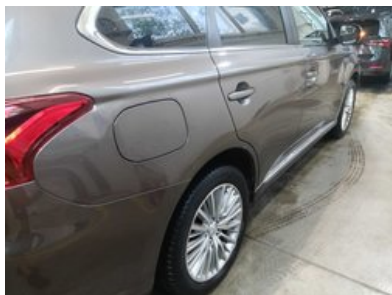
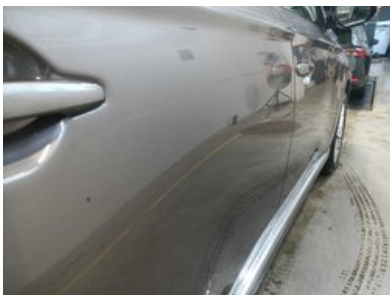
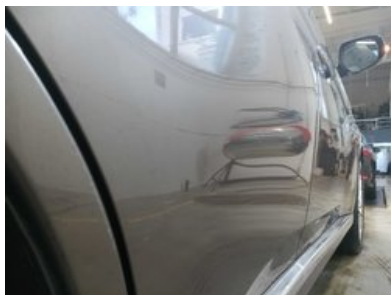
### ✓ 1. Cits: Papildu Pulēšanas Darbi

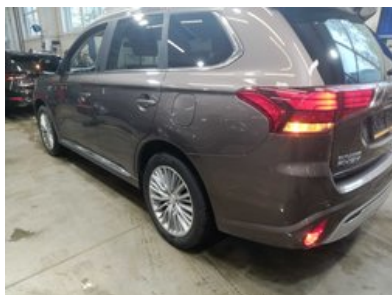
### ✓ 2. Cits: Papildu Pulēšanas Darbi

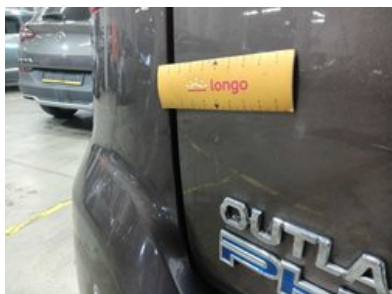
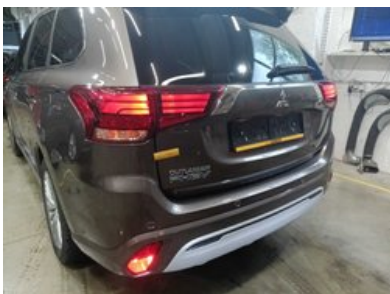
### ✓ 3. Aizmugure: Bagāžnieks - Redzami bojājumi

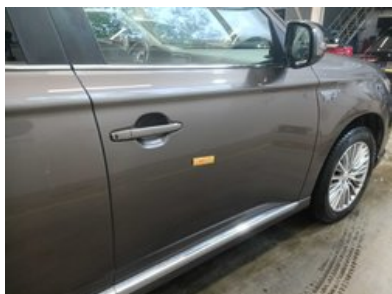
### ✓ 4. Sāns: Kreisā un Labā Puse - Vizuālie Bojājumi un Skrāpējumi

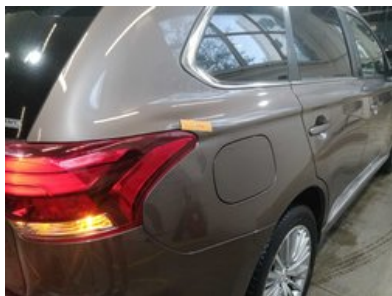
✓ **5. Sāns:** Kreisā un Labā Puse - Vizuālie Bojājumi un Skrāpējumi

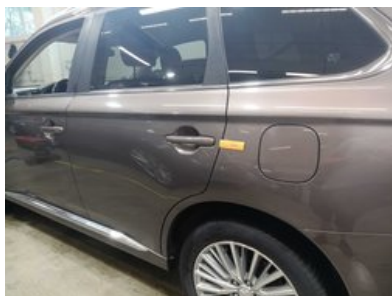
✓ **6. Sāns:** Kreisā un Labā Puse - Vizuālie Bojājumi un Skrāpējumi

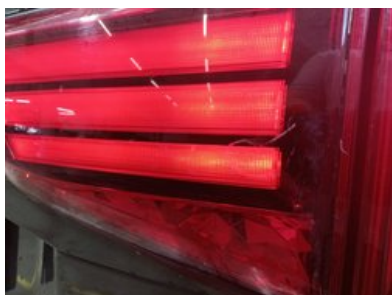
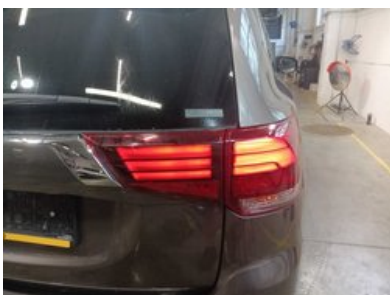
✓ **7. Apgaismojums:** Aizmugurējie lukturi (Bremzes, miglas, pagrieziena rādītāji) - Pamata darbība, bojājumi un krāsa

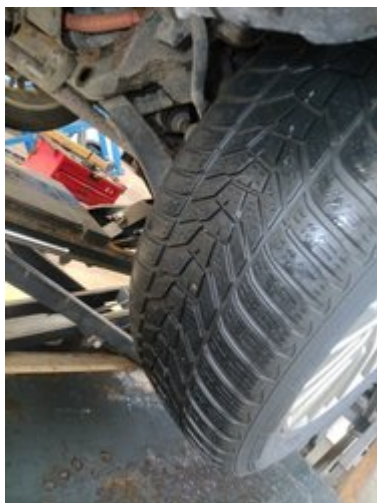
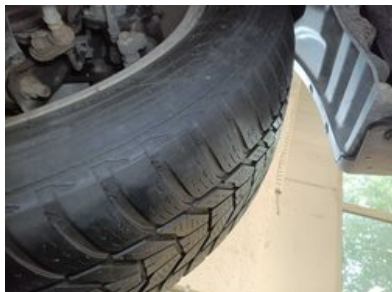
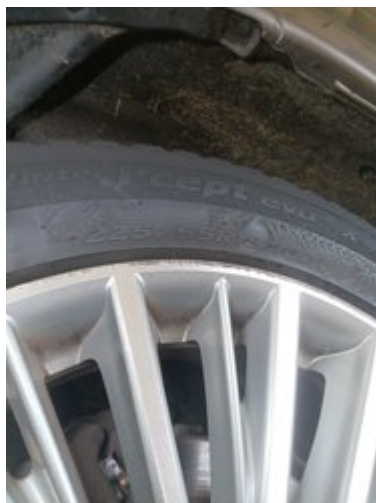
✓ **2. CITS:** Nomainīt Riepas

- ✓ 1. Dzinēja Eļļas un Filtra Maiņa
- ✓ 2. Nomainīt Riepas
- ✓ 3. Stabilizatora Bukses - Visas
- ✓ 4. Nomainīt Priekšējo Tīrītāju (Mehāniskais)

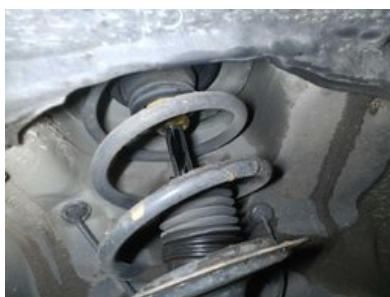
✓ **3. BALSTIEKĀRTA:** Amortizatora statņa mezgls (abi)

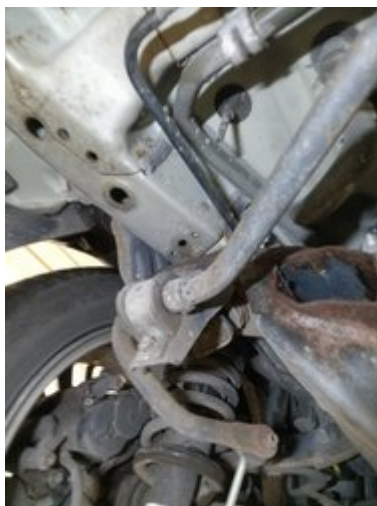
✓ **4. BALSTIEKĀRTA:** Stabilizatora Bukses, Visas
