# Diagnosticas ziņojums par

## 2023 PEUGEOT 3008 Allure

### Diagnosticas informācija

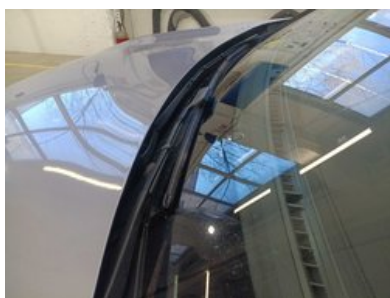
- ✓ **1. Priekšpuse:** Logu Slotiņu Gumija un Rokturis (Priekšā un Aizmugurē) - Stāvoklis

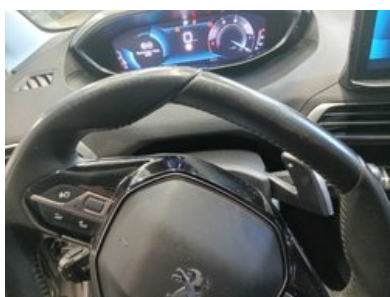
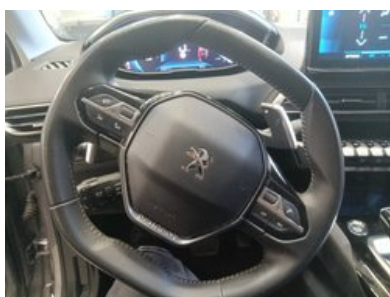
- ✓ **2. Priekšpuse:** Stūres rats - Stāvoklis

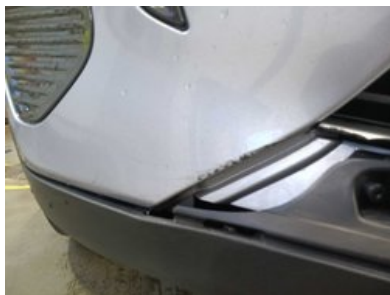
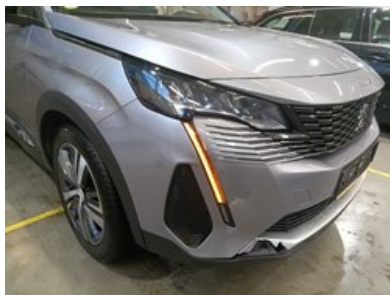
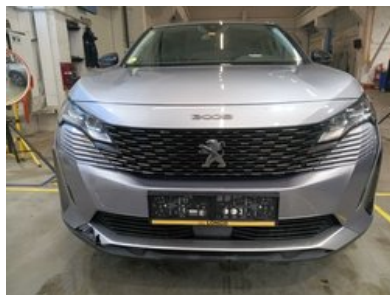
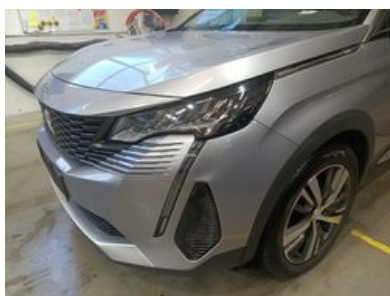
### ✓ 1. Priekšpuse: Priekšējais Bamperu - Stāvoklis un Izlīdzinājums

- ✓ 1. Nomainīt Priekšējā Bufera Lūpu

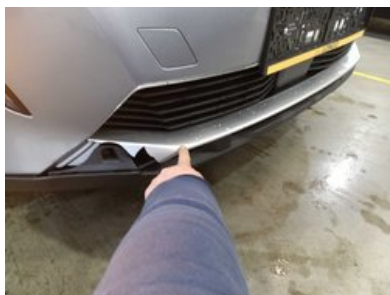
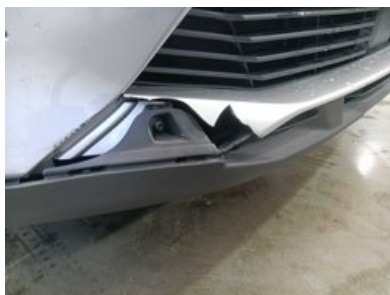
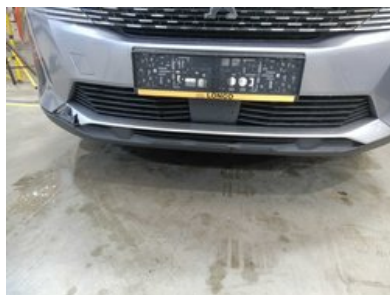
### ✓ 2. Priekšpuse: Priekšējais Bamperu - Stāvoklis un Izlīdzinājums

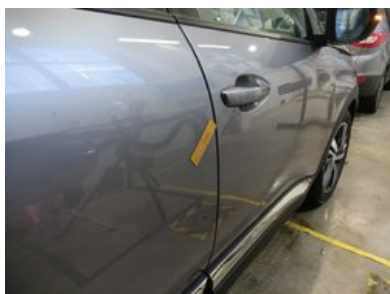
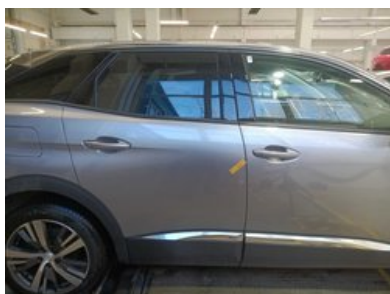
### ✓ 3. Sāns: Kreisā un Labā Puse - Vizuālie Bojājumi un Skrāpējumi

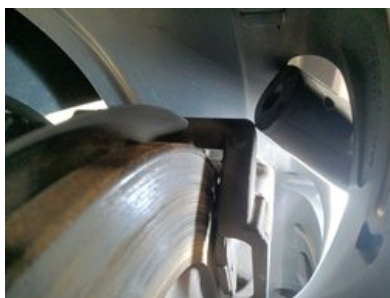
### ✓ 3. CITS: Aizmugurējie Bremžu Kluči

- ✓ 1. Motoreļļa un Filtrs
- ✓ 2. Uzlādēt Akumulatoru
- ✓ 3. Aizmugurējie Bremžu Kluči
- ✓ 4. Nomainīt Priekšējo Tīrītāju (Mehāniskais)

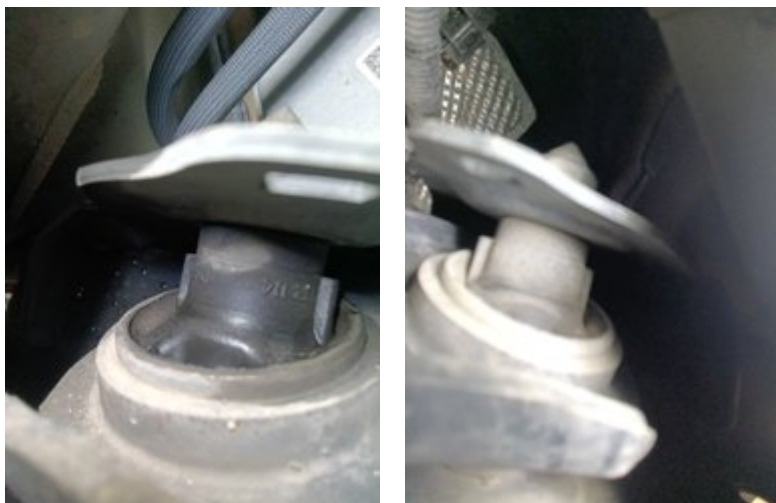
✓ **4. CITS:** Balstiekārtas Apakšējā Svira
