# Diagnosticas ziņojums par

## 2018 PEUGEOT 3008 GT

# Diagnosticas ziņojums par 2018 PEUGEOT 3008 GT

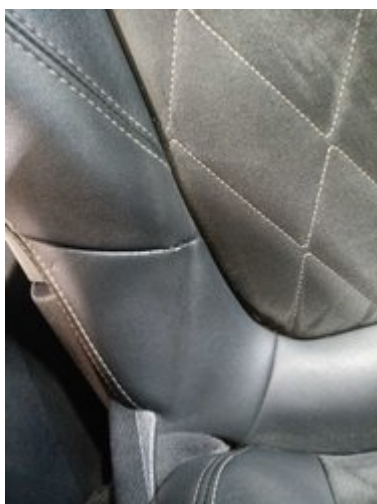
- ✓ 1. **Sēdekļi:** Visi Sēdekļi - Stāvoklis

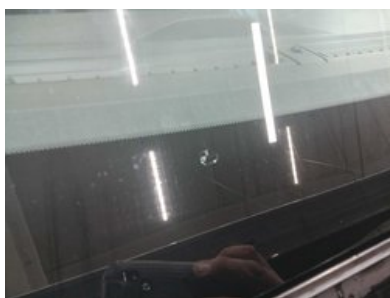
- ✓ 1. **Priekšpuse:** Priekšējā stikla integritāte - Bez TA izslēdzošiem bojājumiem

- ✓ 1. Priekšējā Stikla Remonts

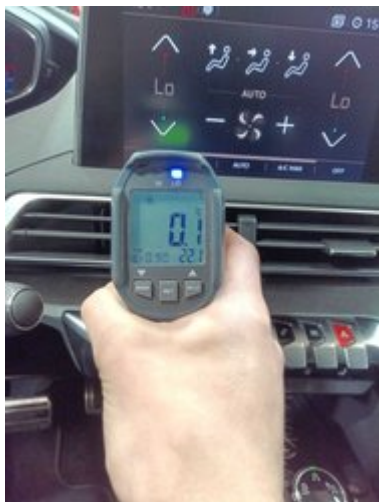
✓ **3. Gaisa Kondicionēšanas Mērījums**
