# Diagnosticas ziņojums par

## 2018 MERCEDES BENZ GLC250 Premium Pl

### Diagnosticas informācija

### Diagnosticā konstatēto defektu kopsavilkums

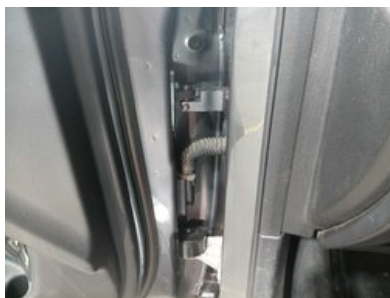
- ✓ **1. Durvis:** Visas Četras Durvis - Atvēšana, Aizvēršana un Roktura Darbība

- ✓ 1. Priekšējā Stikla Remonts
- ✓ 2. Nomainīt Drošības Jostas / Stiprinājumus
- ✓ 3. Remonts Durvju Aizvēršanai

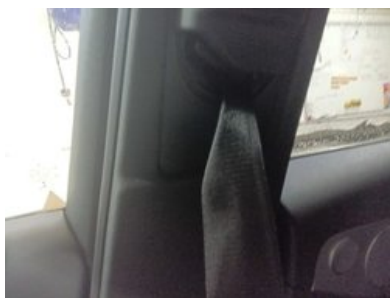
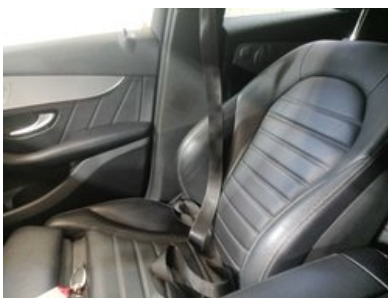
- ✓ **2. Sēdekļi:** Drošības jostas - Darbība un bloķēšanas mehānisms

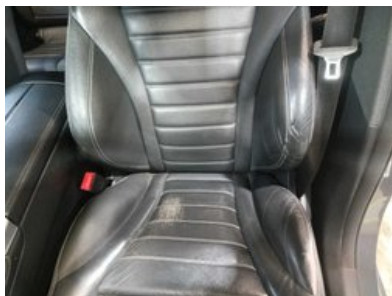
✓ **3. Sēdekļi:** Visi Sēdekļi - Stāvoklis

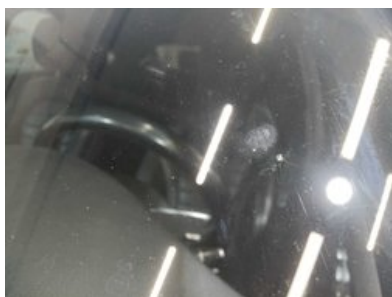
✓ **1. Priekšpuse:** Priekšējā stikla integritāte - Bez TA izslēdzošiem bojājumiem

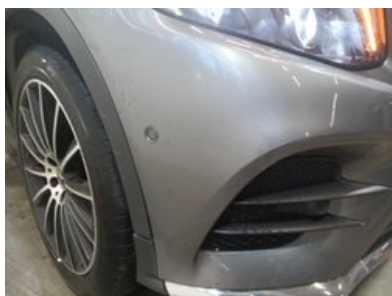
✓ **2. Priekšpuse:** Priekšējais Bamperu - Stāvoklis un Izlīdzinājums

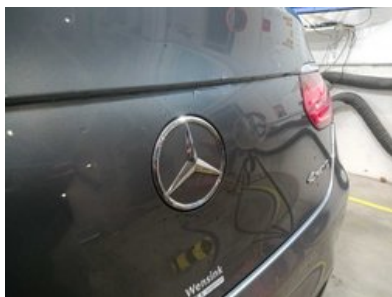
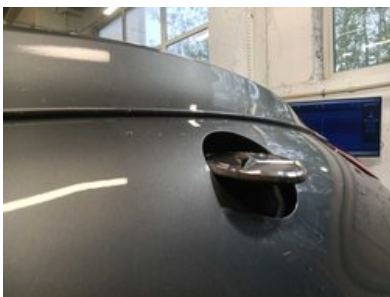
✓ **3. Aizmugure:** Bagāžnieks - Atvēršanas un fiksācijas mehānisms

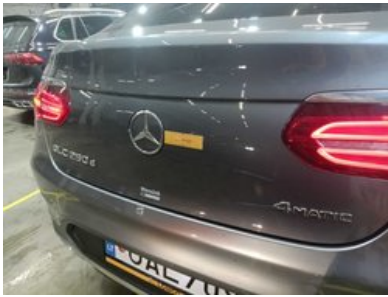
✓ **4. Aizmugure:** Bagāžnieks - Redzami bojājumi

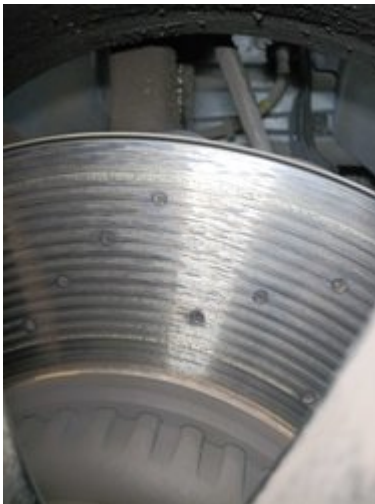
✓ **2. BREMZES:** Priekšējie Bremžu Diski Abi

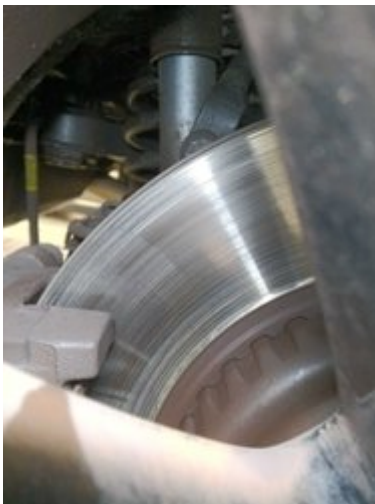
✓ **3. BREMZES:** Aizmugures Bremžu Diski (Abi)

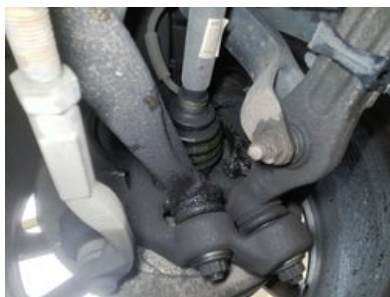
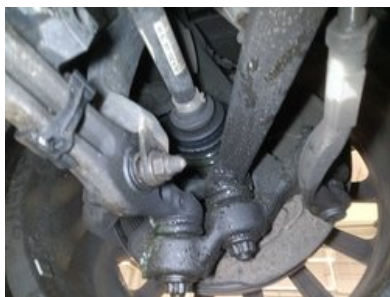
#### ✓ 4. GALVENĀ PĀRVADE, VĀRPSTA UN ASIS: Kardānvārpsta (Abas)

- ✓ 1. Dzinēja Eļļas un Filtra Maiņa
- ✓ 2. Piedziņas Vārpsta (Abas)

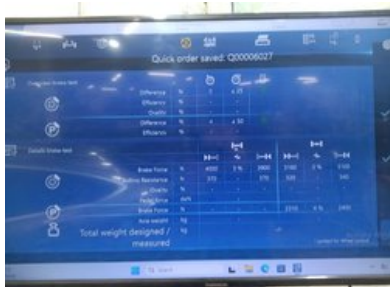
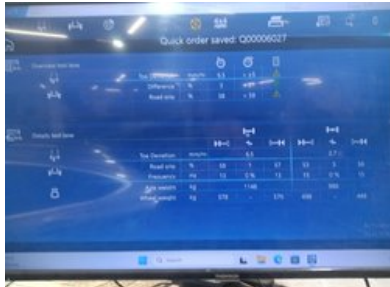
#### ✓ 1. Bremžu Testa Līnijas Rezultāti

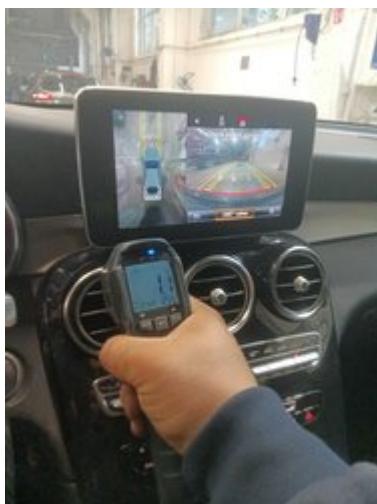
✓ **4. Gaisa Kondicionēšanas Mērījums**
