# Diagnosticas ziņojums par

## 2017 PEUGEOT 3008 GT Line

### Diagnosticas informācija

### Diagnosticā konstatēto defektu kopsavilkums

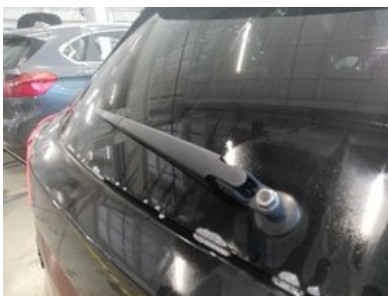
- ✓ **1. Priekšpuse:** Logu Slotiņu Gumija un Rokturis (Priekšā un Aizmugurē) - Stāvoklis

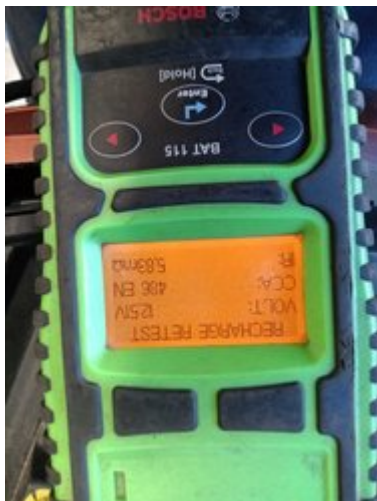
### ✓ 1. CITS: Uzlādēt Akumulatoru

- ✓ 1. Uzlādēt Akumulatoru
- ✓ 2. Dzinēja Eļļas un Filtra Maiņa

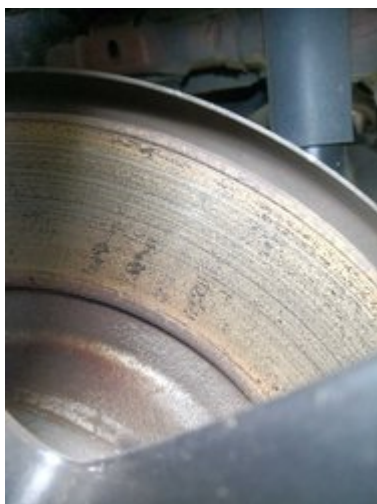
### ✓ 3. BREMZES: Aizmugures Bremžu Disks (Abi)
