Diagnostikas ziņojums par 2018 PEUGEOT 3008 GT

Automašīnas dati

Diagnostikas informācija

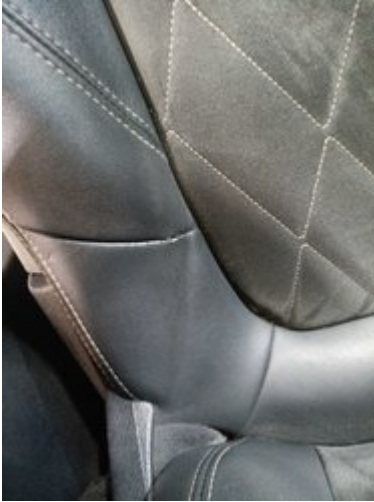
- ✔ **1. Sēdekļi:** Visi Sēdekļi - Stāvoklis

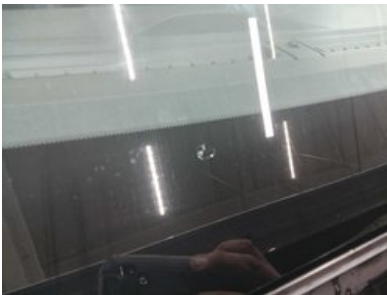
- ✔ **1. Priekšpuse:** Priekšējā stikla integritāte - Bez TA izslēdzošiem bojājumiem

- ✓ 1. Priekšējā Stikla Remonts

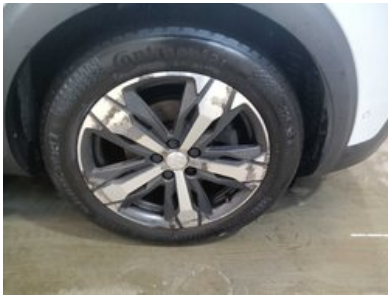
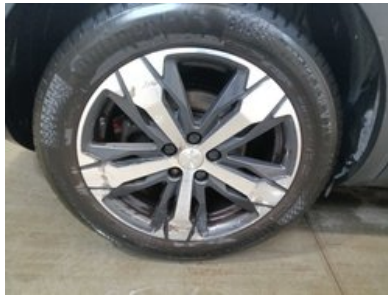
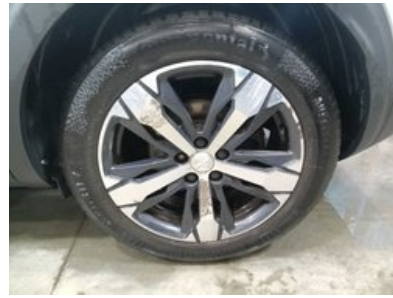
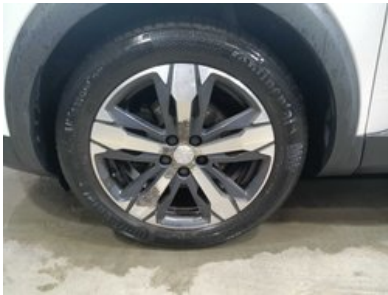
✓ **2. Sāns:** Riteņi - Stāvoklis

- ✓ 1. Krāsot Diskus (4 gab.)

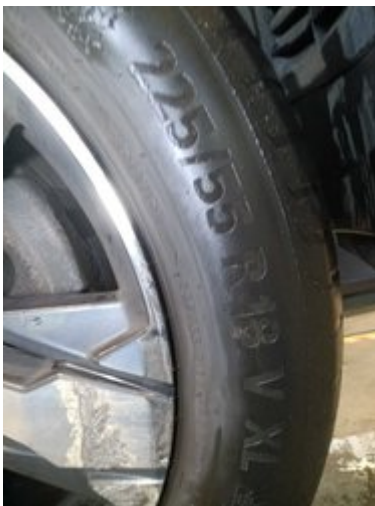
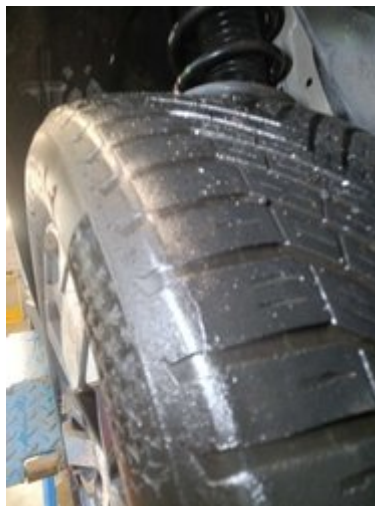
✓ **2. CITS:** Nomainīt Riepas

- ✓ 1. Nomainīt Riepas
- ✓ 2. Stūres Šķērsstiena Gala Savienojums
- ✓ 3. Dzinēja Eļļas un Filtra Maiņa
- ✓ 4. Ģeometrija - Pilns Transportlīdzeklis

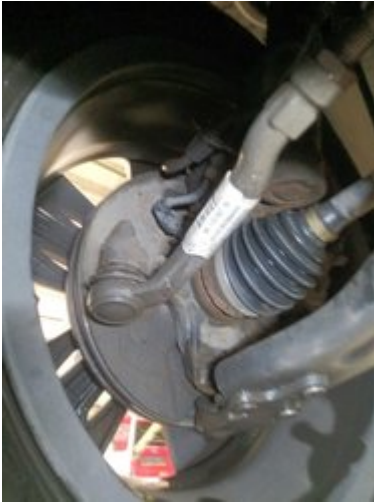
✓ **4. STŪRE:** Stūres Šķērssteņa Gala Locītava

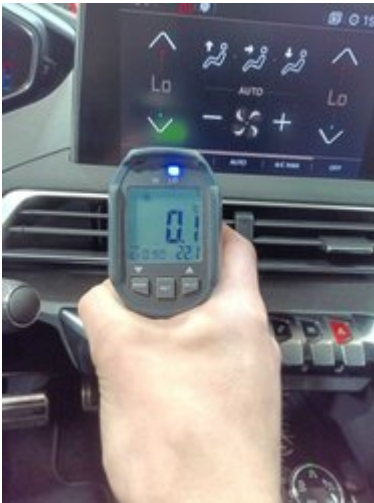
✓ **3. Gaisa Kondicionēšanas Mērījums**
