# Diagnosticas ziņojums par

## 2018 SKODA OCTAVIA Ambition

# Diagnosticas ziņojums par 2018 SKODA OCTAVIA Ambition

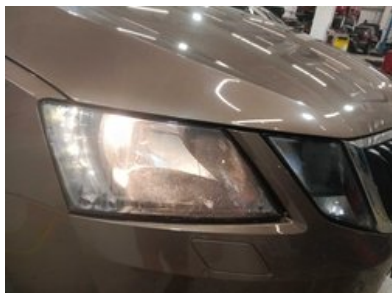
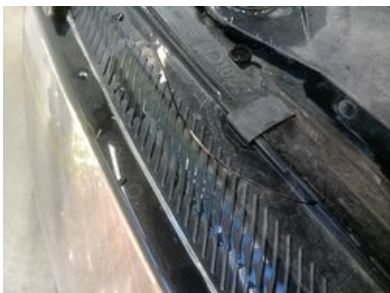
- ✓ **1. Apgaismojums:** Priekšējie Lukturi (Pilsētas, Parasts, Pilns Lukturis, Miglas, Pagrieziena Rādītājs) - Pamata Darbība, Bojājumi un Krāsa

- ✓ 1. Nomainīt Priekšējos Lukturus
- ✓ 2. Priekšējo Lukturi Regulēšana

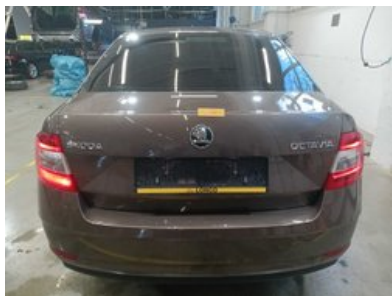
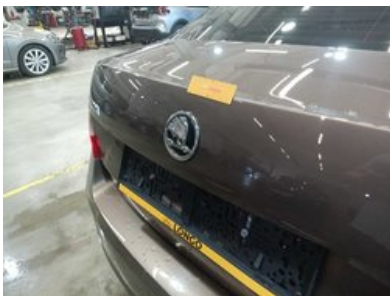
- ✓ **2. Aizmugure:** Bagāžnieks - Redzami bojājumi

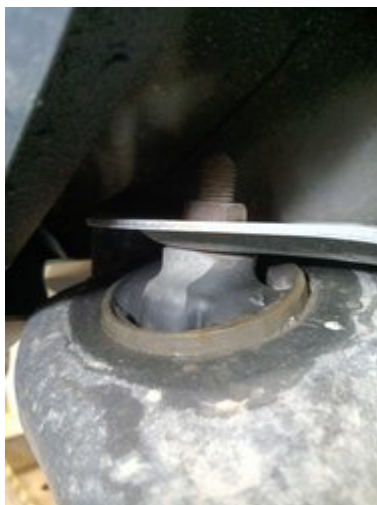
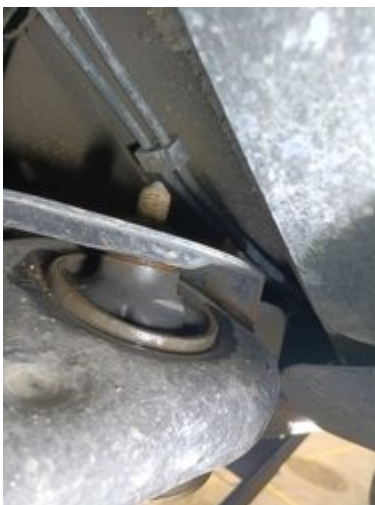
- ✓ **1. CITS:** Dzinēja Eļļas un Filtra Maiņa
- ✓ **2. BALSTIEKĀRTA:** Balstiekārtas Apakšējās Sviras Bukses Abas

- ✓ 1. Dzinēja Eļļas un Filtra Maiņa

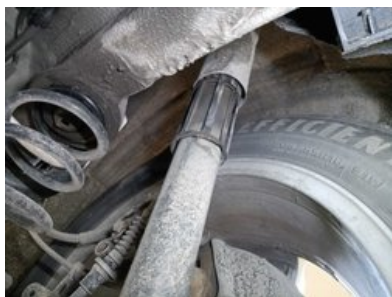
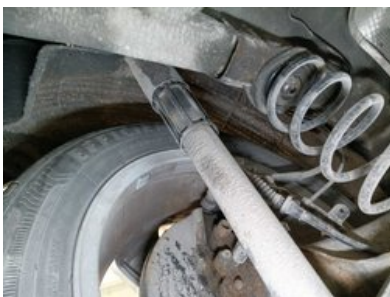
✓ **3. BALSTIEKĀRTA:** Amortizatori (Pāris)

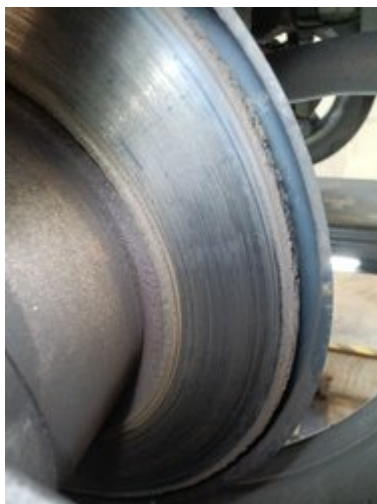
✓ **4. BREMZES:** Aizmugures Bremžu Disks (Abi)

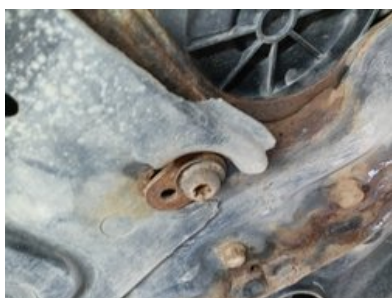
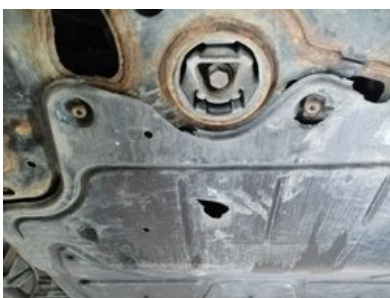
✓ **5. DZINĒJS:** Dzinēja Apakšējais Pārsegs
