# Diagnosticas ziņojums par

## 2021 VOLVO V60 Momentum Advantage

### Diagnosticas informācija

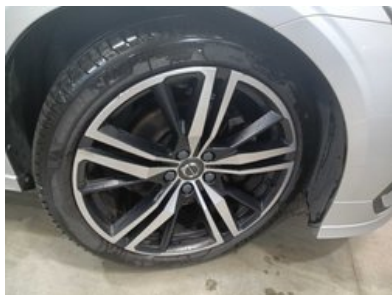
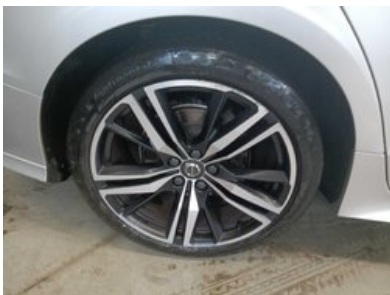
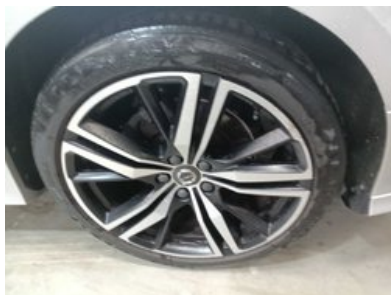
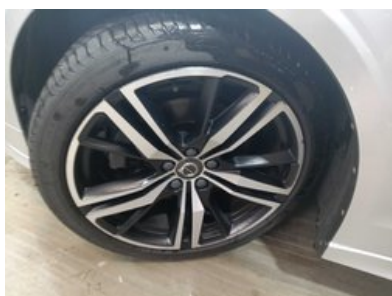
### ✓ 1. Sāns: Riteņi - Stāvoklis

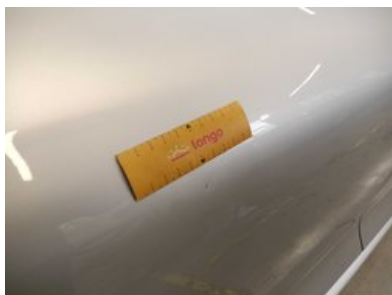
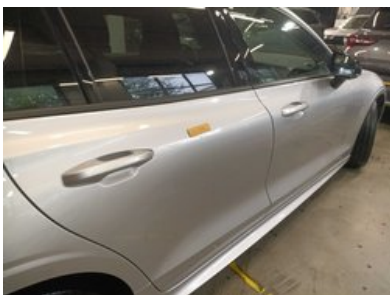
### ✓ 2. Sāns: Kreisā un Labā Puse - Vizuālie Bojājumi un Skrāpējumi

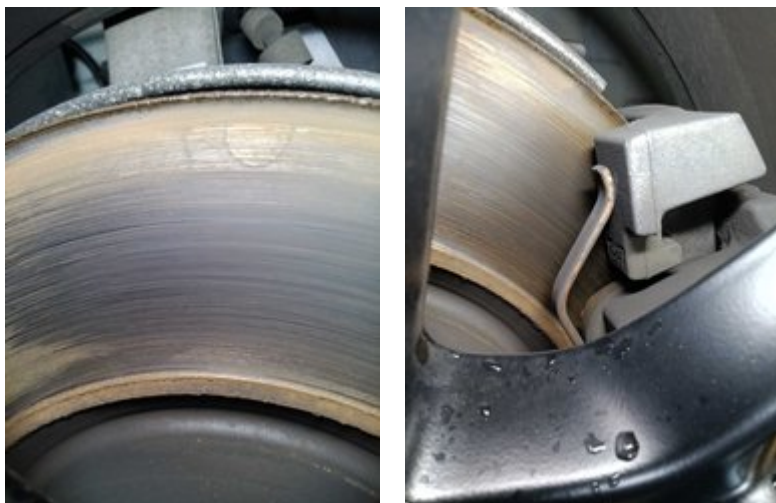
#### ✓ 4. BREMZES: Priekšējie Bremžu Diski Abi ar Uzlikām
