# Diagnosticas ziņojums par

## 2016 VOLKSWAGEN GOLF 7 GTE

Longo veiktās visaptverošās diagnostikas laikā, 11 defekti bija konstatēti transportlīdzeklī.

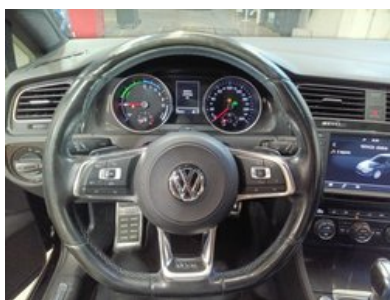
### ✓ 1. Priekšpuse: Stūres rats - Stāvoklis

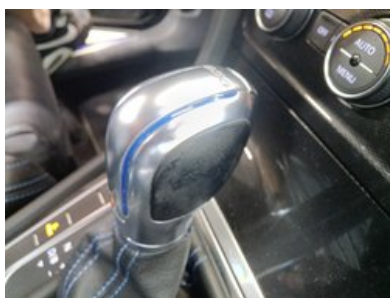
### ✓ 2. Iekšpuse: Pārnesumu Kārtas Pārsegs un Pārnesumu Kārtas Poga - Stāvoklis

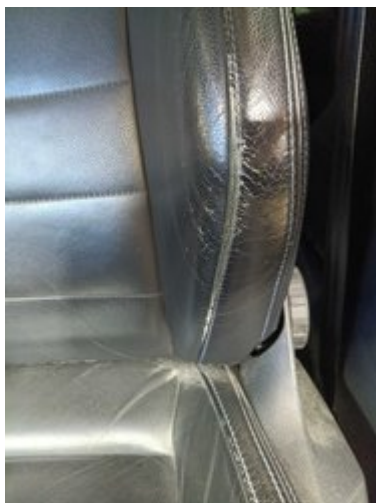
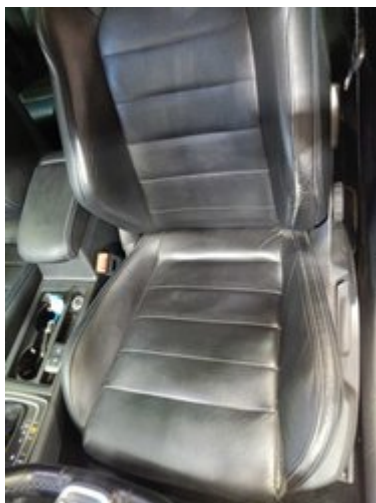
✓ **3. Sēdekļi:** Visi Sēdekļi - Stāvoklis

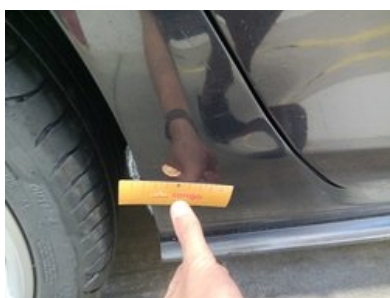
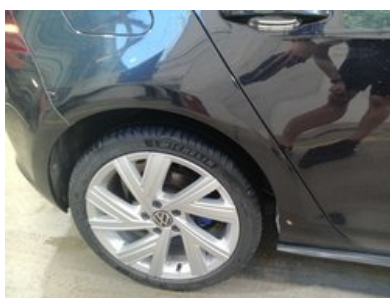
✓ **1. Sāns:** Kreisā un Labā Puse - Vizuālie Bojājumi un Skrāpējumi

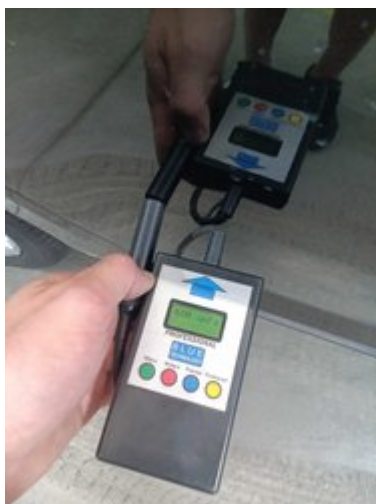
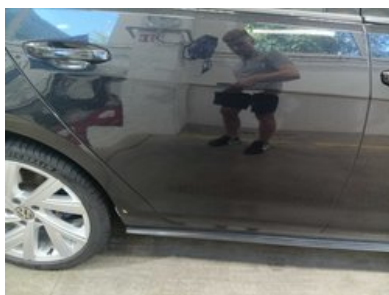
✓ **2. Sāns:** Kreisā un Labā Puse - Vizuālie Bojājumi un Skrāpējumi

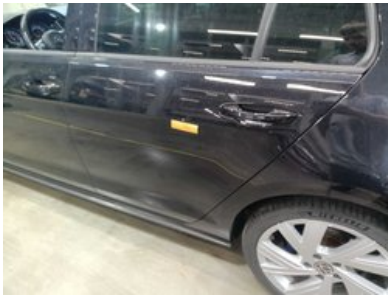
✓ **3. Sāns:** Kreisā un Labā Puse - Vizuālie Bojājumi un Skrāpējumi

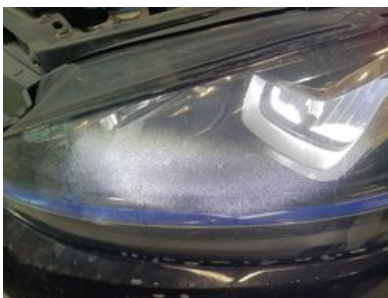
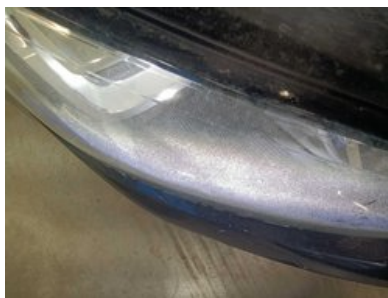
✓ **4. Apgaismojums:** Priekšējie Lukturi (Pilsētas, Parasts, Pilns Lukturis, Miglas, Pagriezienu Rādītājs) - Pamata Darbība, Bojājumi un Krāsa

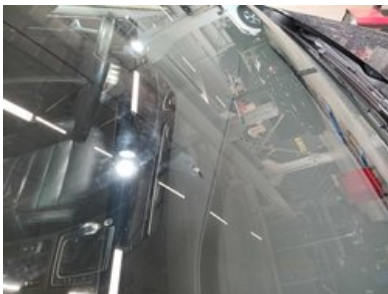
✓ **5. Priekšpuse:** Priekšējā stikla integritāte - Bez TA izslēdzošiem bojājumiem

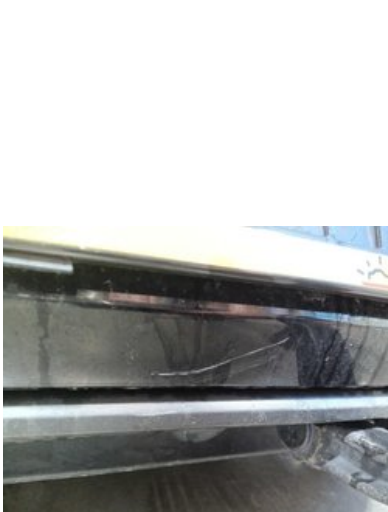
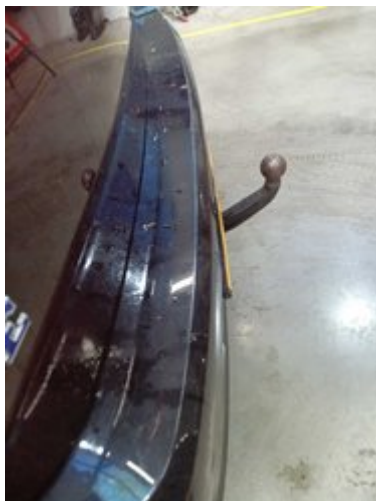
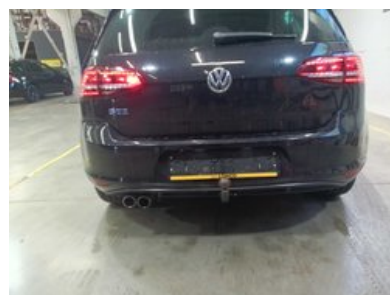
✓ **6. Aizmugure:** Aizmugurējais bamperis - Stāvoklis un izlīdzinājums

- ✓ 1. Krāsot Aizmugures Spārnu

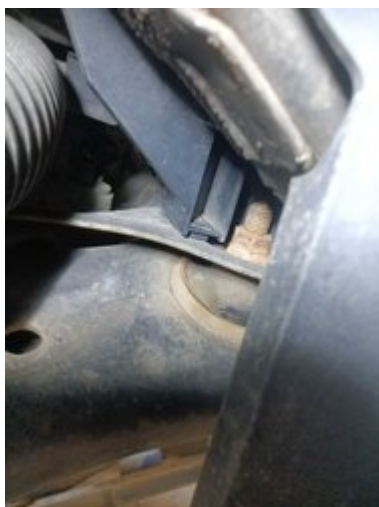
- ✓ **1. CITS:** Dzinēja Eļļas un Filtra Maiņa
- ✓ **2. BALSTIEKĀRTA:** Balstiekārtas Apakšējās Sviras Aizmugurējā Bukse

- ✓ 1. Dzinēja Eļļas un Filtra Maiņa
