# Diagnosticas ziņojums par

## 2016 BMW 220 Active Tourer M Sport Xdriv

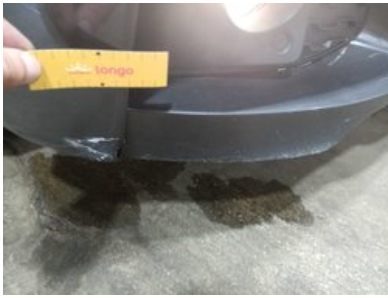
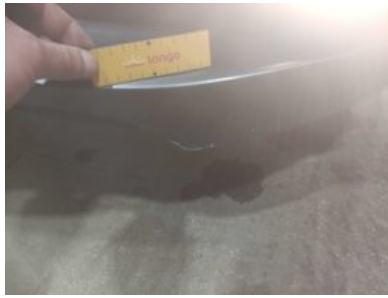
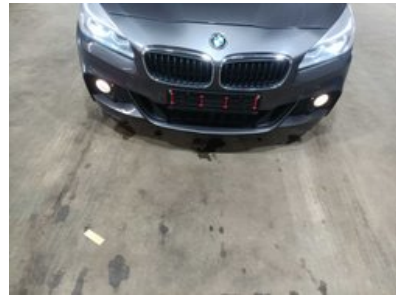
✓ **2. Priekšpuse:** Priekšējais Bamperu - Stāvoklis un Izlīdzinājums

- ✓ 1. Krāsot Priekšējo Bamberi

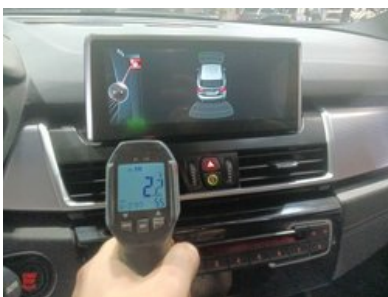
✓ **2. Gaisa Kondicionēšanas Mērījums**
