# Diagnosticas ziņojums par

## 2017 BMW 520 High Executive

# Diagnosticas ziņojums par 2017 BMW 520 High Executive

## Diagnosticā konstatēto defektu kopsavilkums

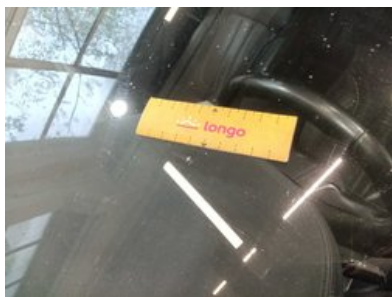
✓ **6. Priekšpuse:** Priekšējā stikla integritāte - Bez TA izslēdzotiem bojājumiem

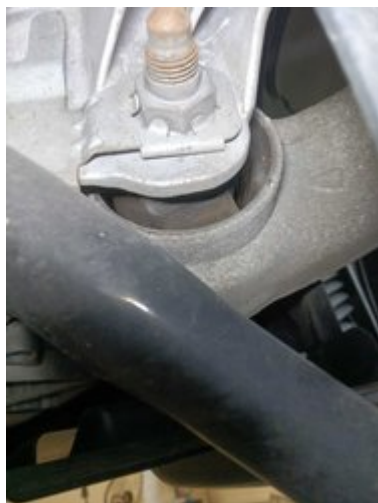
✓ **7. CITS:** Balstiekārtas Apakšējā Svira
