# Diagnosticas ziņojums par

## 2016 MERCEDES BENZ CLA200 Ambition

# Sagatavošanas un remonta ziņojums par **2016 MERCEDES BENZ CLA200 Ambition**

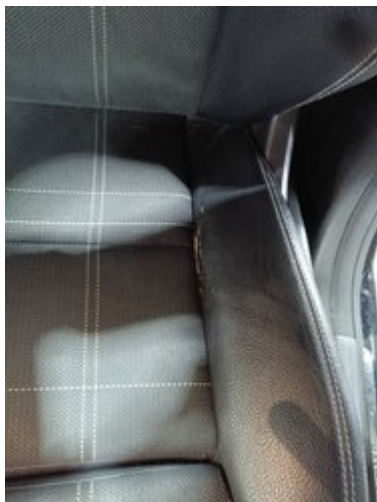
✓ **2. Sēdekļi:** Visi Sēdekļi - Stāvoklis

- ✓ 1. Sašūt Priekšējo Sēdekli

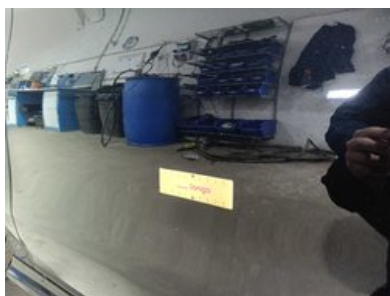
✓ **1. Sāns:** Kreisā un Labā Puse - Vizuālie Bojājumi un Skrāpējumi

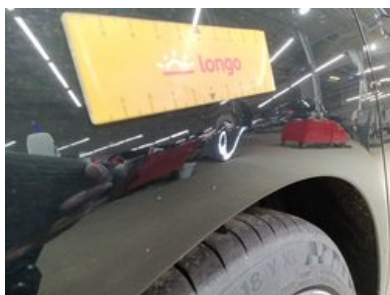
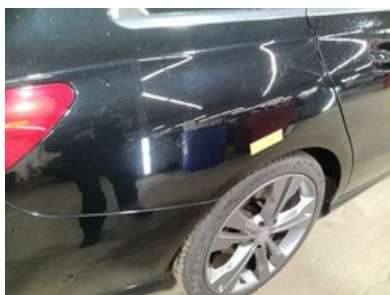
✓ **2. Sāns:** Kreisā un Labā Puse - Vizuālie Bojājumi un Skrāpējumi

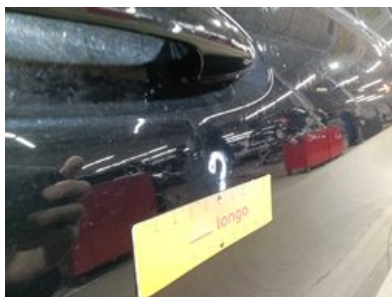
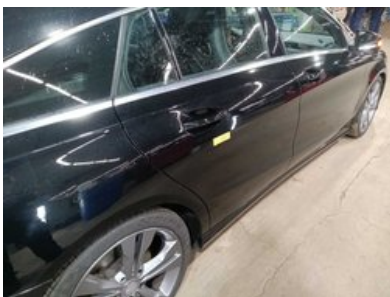
✓ **3. Sāns:** Kreisā un Labā Puse - Vizuālie Bojājumi un Skrāpējumi

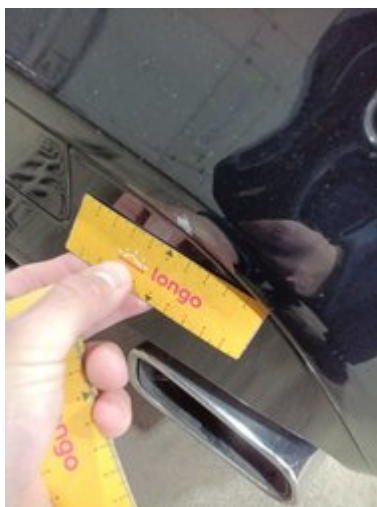
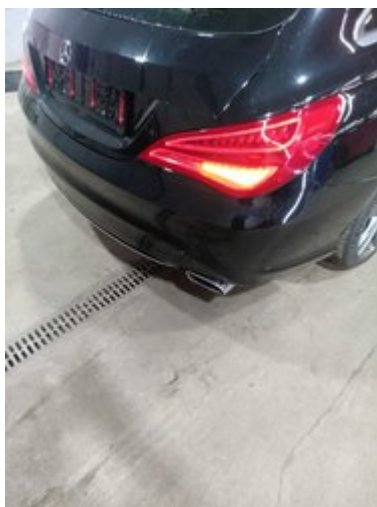
✓ **4. Aizmugure:** Aizmugurējais bamperis - Stāvoklis un izlīdzinājums
