# Diagnosticas ziņojums par

## 2022 NISSAN JUKE N-Connecta

### Diagnosticas informācija

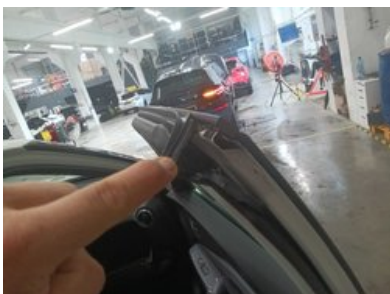
- ✔ **3. Durvis:** Durvju Gumijas Blīvējumi

- ✓ 1. Nomainīt Durvju Gumijas Blīvi
- ✓ 2. Nomainīt Sēdekļa Sānu Plastmasu

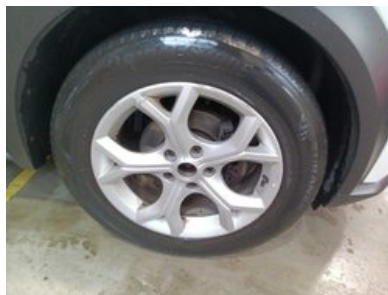
### ✓ 1. Sāns: Riteņi - Stāvoklis

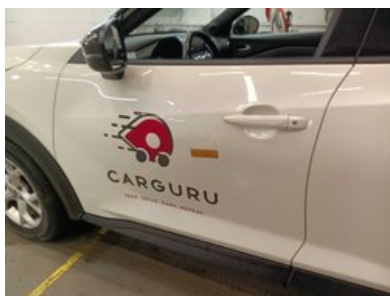
### ✓ 2. Sāns: Kreisā un Labā Puse - Vizuālie Bojājumi un Skrāpējumi

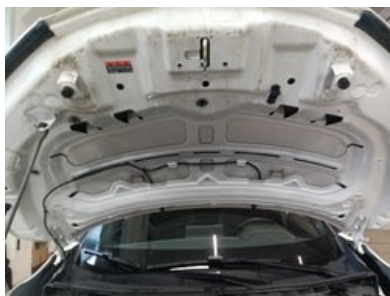
### ✓ 3. Priekšpuse: Pārsega Skaņas Izolācija - Stāvoklis

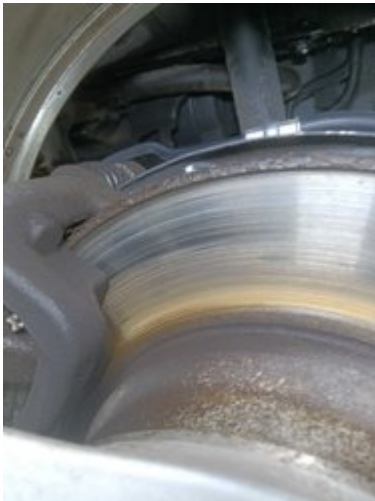
### ✓ 3. BREMZES: Aizmugures Bremžu Disks (Abi)

- ✓ 1. Aizmugures Bremžu Disks (Abi)
- ✓ 2. Nomainīt Aizmugures Tīrītāja Sviras Vāciņu
- ✓ 3. Dzinēja Eļļas un Filtra Maiņa
