# Diagnosticas ziņojums par

## 2022 TOYOTA COROLLA Active

### Diagnosticas informācija

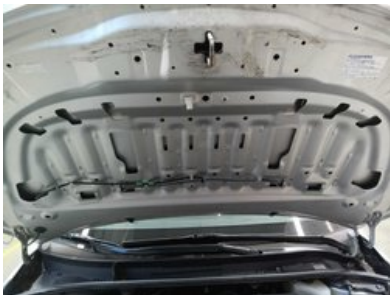
- ✓ **1. Priekšpuse:** Pārsega Skaņas Izolācija - Stāvoklis

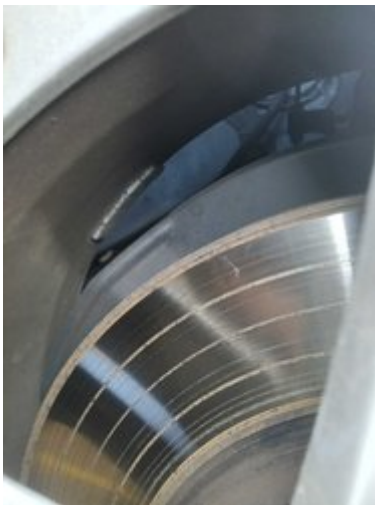
- ✓ **1. BREMZES:** Priekšējie Bremžu Diski Abi
