# Diagnosticas ziņojums par

## 2014 BMW 320 High Executive

### Diagnosticas informācija

### Diagnosticā konstatēto defektu kopsavilkums

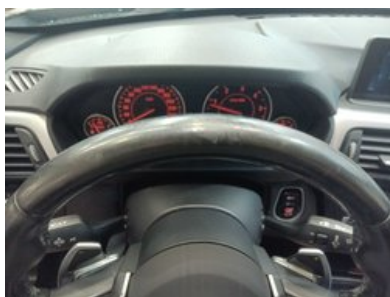
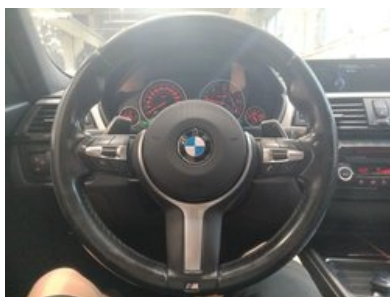
### ✓ 1. Priekšpuse: Stūres rats - Stāvoklis

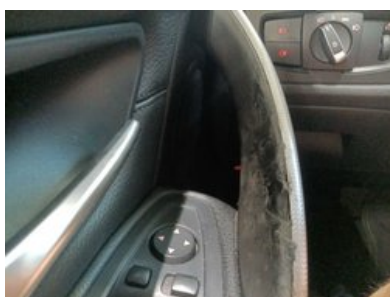
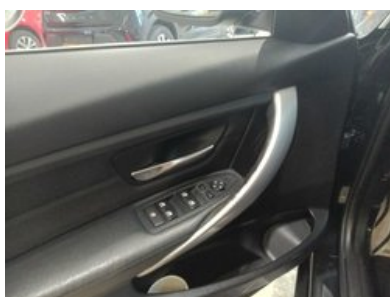
### ✓ 2. Durvis: Durvju Rokturi - Darbība un Stāvoklis

- ✓ 1. Mainīt Iekšējo Durvju Rokturi

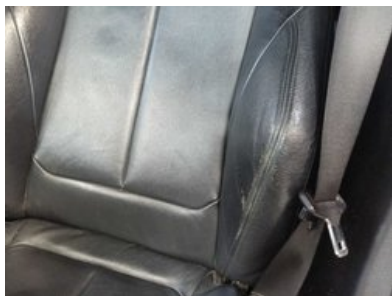
✓ **3. Sēdekļi:** Visi Sēdekļi - Stāvoklis

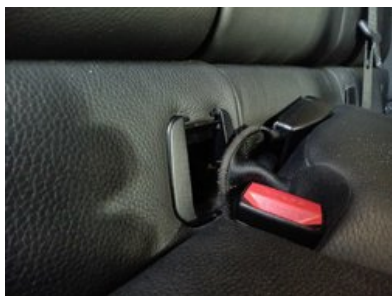
✓ **4. Sēdekļi:** ISOFIX - Darbība un Stāvoklis

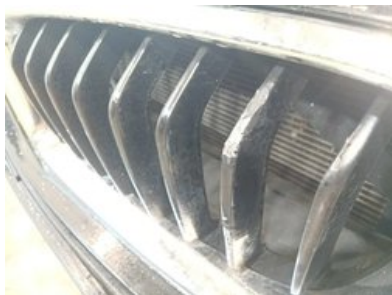
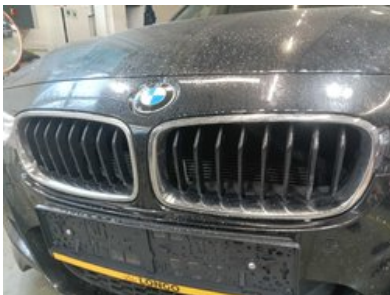
✓ **1. Priekšpuse:** Priekšējā Režģa - Stāvoklis

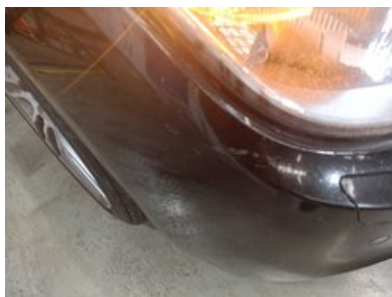
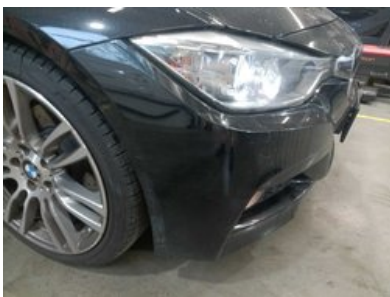
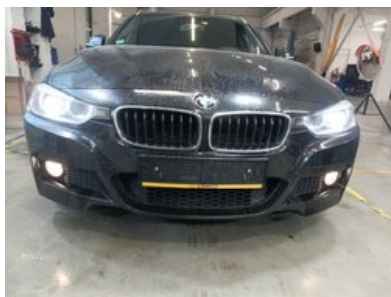
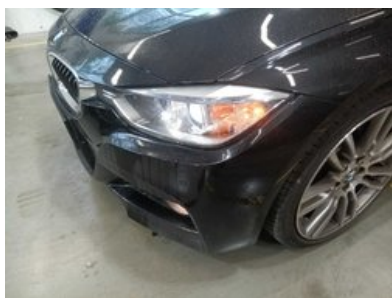
✓ **2. Priekšpuse:** Priekšējais Bamperu - Stāvoklis un Izlīdzinājums

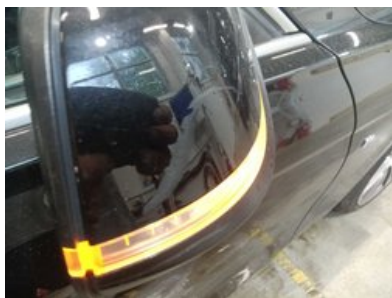
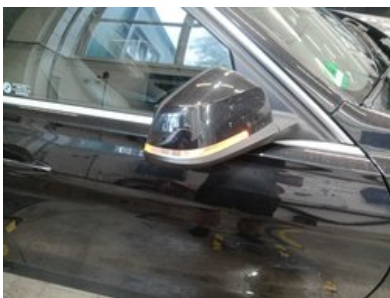
✓ **3. Sāns:** Ārējie Spoguļi - Spoguļa Integritāte un Stiprinājums Automašīnā

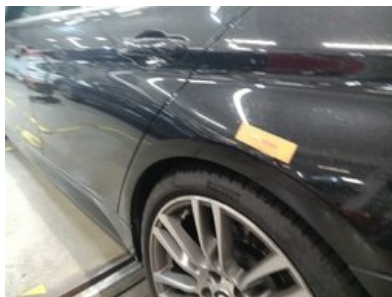
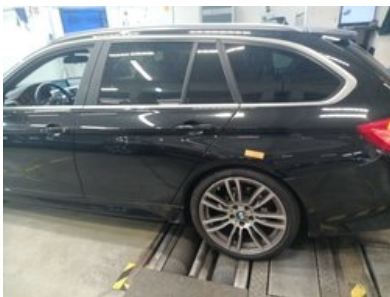
✓ **4. Sāns:** Kreisā un Labā Puse - Vizuālie Bojājumi un Skrāpējumi

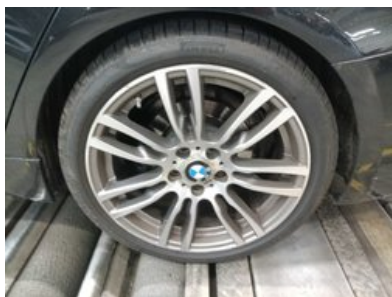
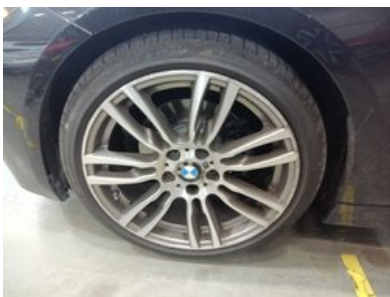
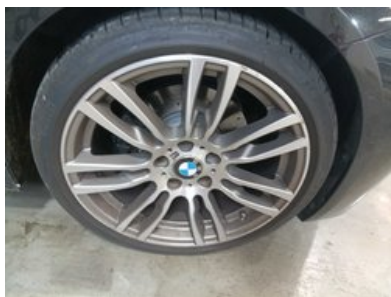
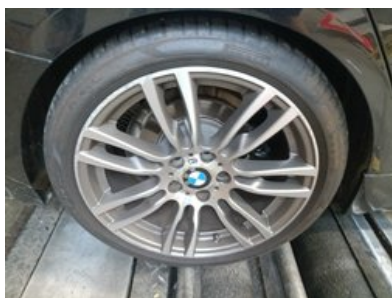
✓ **5. Sāns:** Riteņi - Stāvoklis

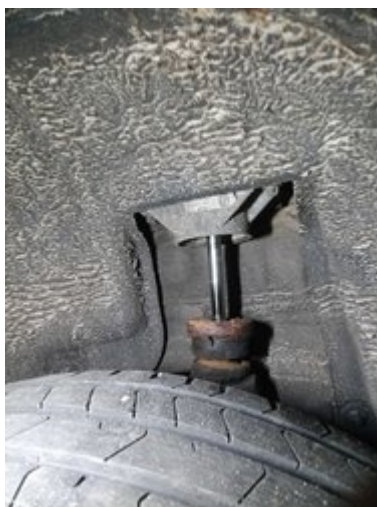
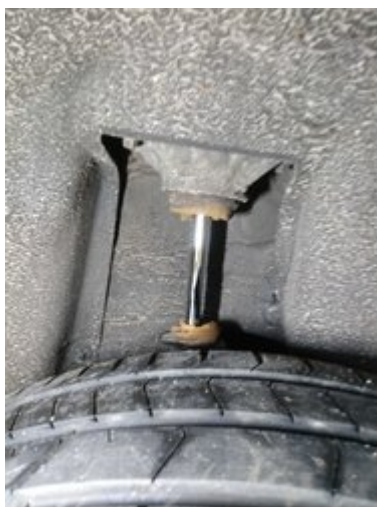
✓ **1. BALSTIEKĀRTA:** Amortizators

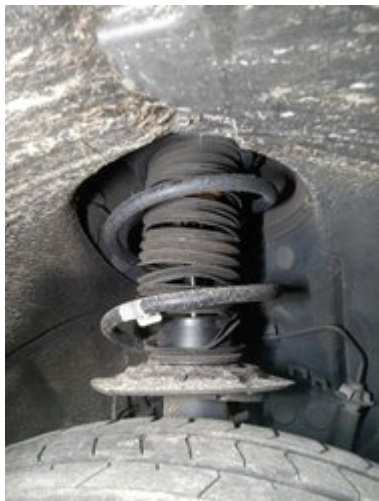
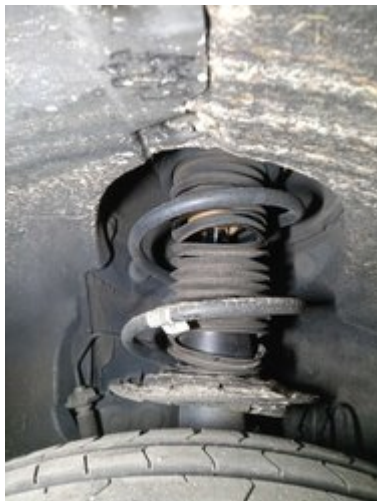
✓ **2. BALSTIEKĀRTA:** Balstiekārtas putekļu pārsegs

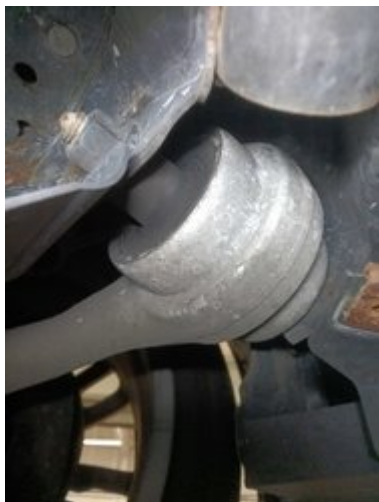
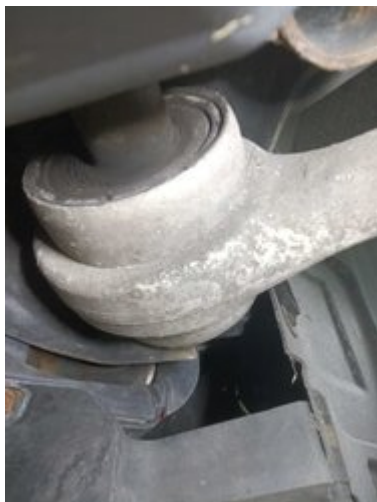
✓ **3. BALSTIEKĀRTA:** Balstiekārtas Apakšējā Svira Abas

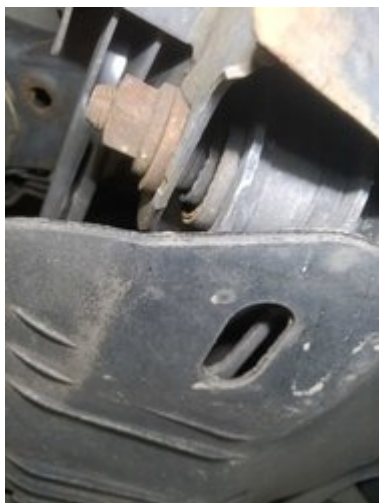
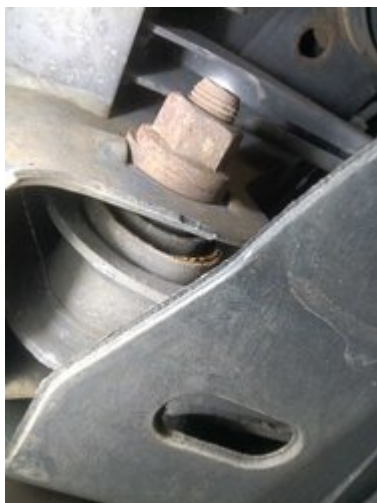
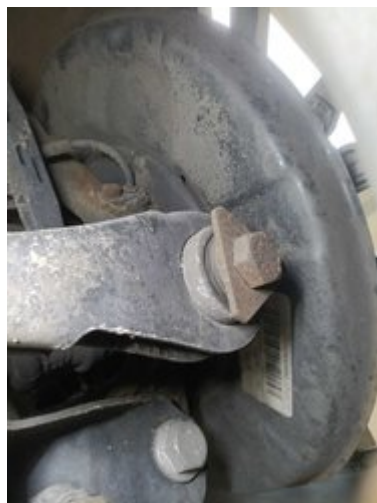
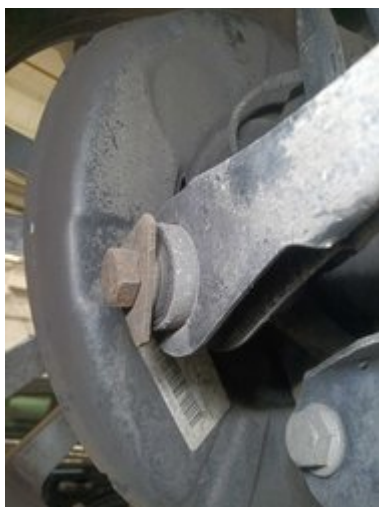
✓ **4. BALSTIEKĀRTA:** Balstiekārtas Apakšējā Svira Priekšējā Abas
