# Diagnosticas ziņojums par

## 2022 HYUNDAI TUCSON Shine

# Diagnosticas ziņojums par 2022 HYUNDAI TUCSON Shine

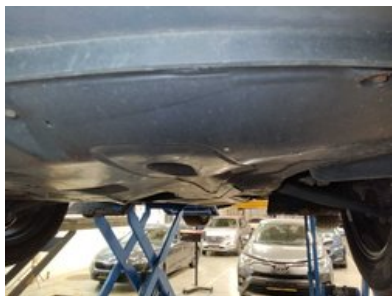
## ✓ 2. DZINĒJS: Dzinēja Apakšējais Pārsegs
