# Diagnostikas ziņojums par

## 2019 AUDI A6 MHEV

# Diagnostikas ziņojums par 2019 AUDI A6 MHEV

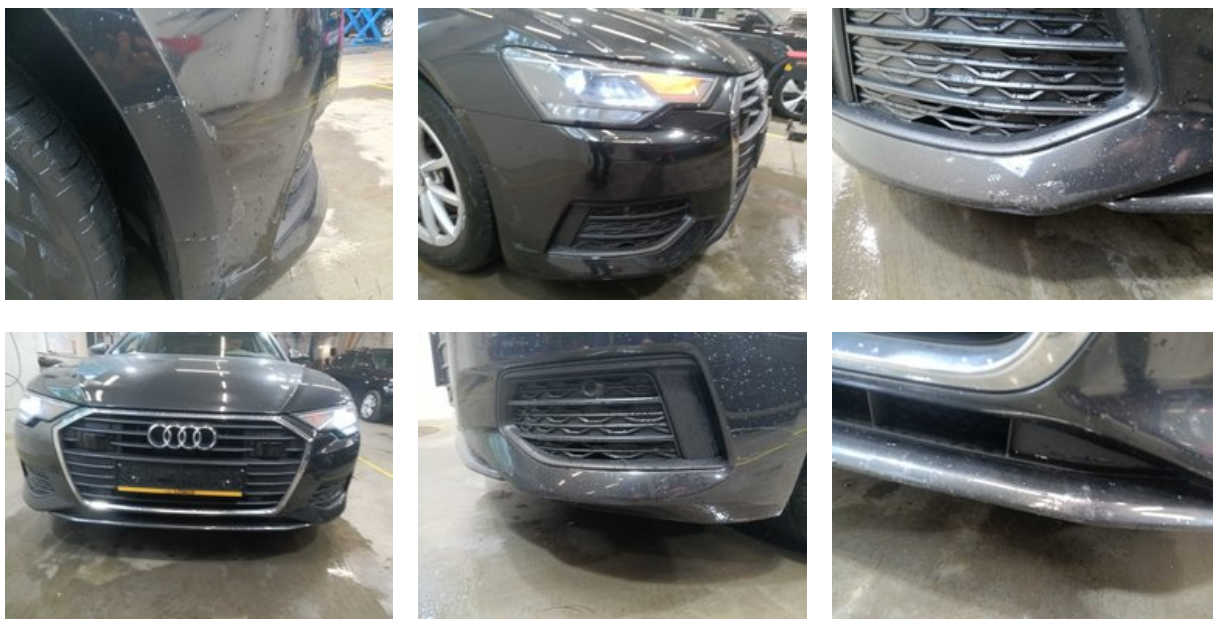
### ✓ 1. Priekšpuse: Priekšējais Bamberu - Stāvoklis un Izlīdzinājums

- ✓ 1. Krāsot Priekšējo Bamperi
- ✓ 2. Krāsot Spoguļa Pārsegu

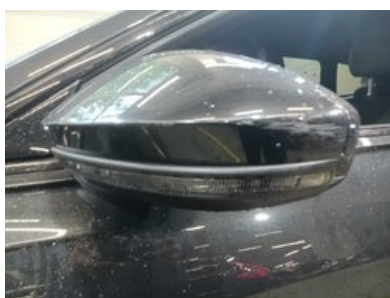
### ✓ 2. Sāns: Ārējie Spoguļi - Spoguļa Integritāte un Stiprinājums Automašīnā

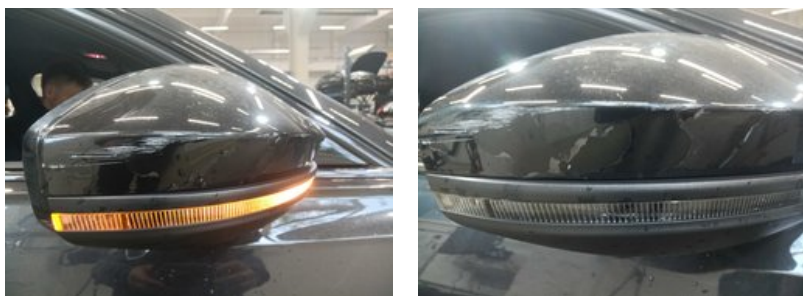
### ✓ 3. Sāns: Ārējie Spoguļi - Spoguļa Integritāte un Stiprinājums Automašīnā

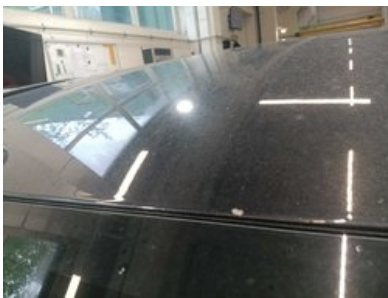
✓ **4. Cits:** Jumts - Redzami bojājumi (piemēram, krusa bojājumi)

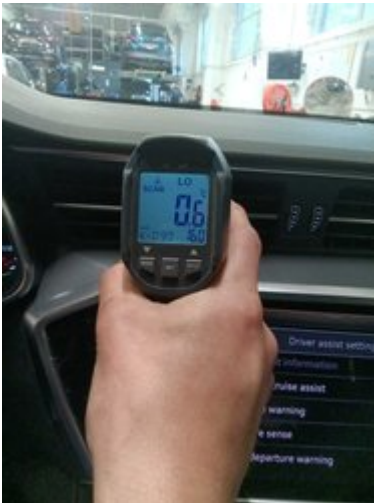
### ✓ 3. Gaisa Kondicionēšanas Mērījums
