# Diagnosticas ziņojums par

## 2023 SKODA OCTAVIA Ambition

### Diagnosticas informācija

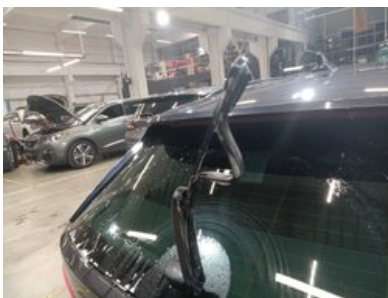
- ✓ **1. Priekšpuse:** Logu Slotiņu Gumija un Rokturis (Priekšā un Aizmugurē) - Stāvoklis

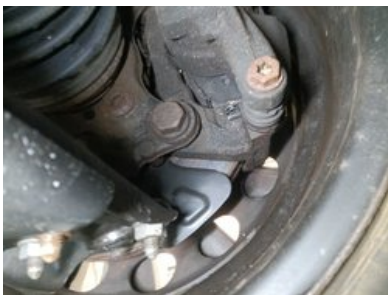
- ✓ **1. CITS:** Dzinēja Eļļas un Filtra Maiņa
- ✓ **2. BREMZES:** Priekšējie Bremžu Diski Abi

- ✓ 1. Dzinēja Eļļas un Filtra Maiņa
- ✓ 2. Nomainīt Aizmugures Tīrītāju (Mehāniski)
