# Diagnosticas ziņojums par

## 2022 MERCEDES BENZ A200 Business Solution

### Diagnosticas informācija

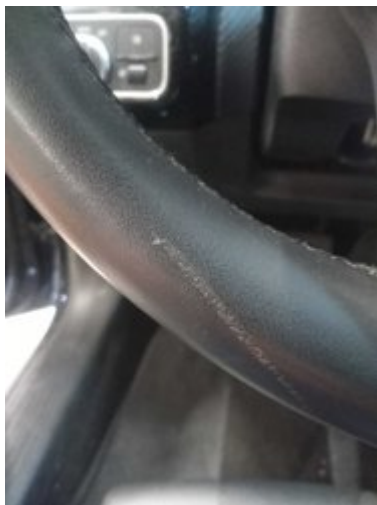
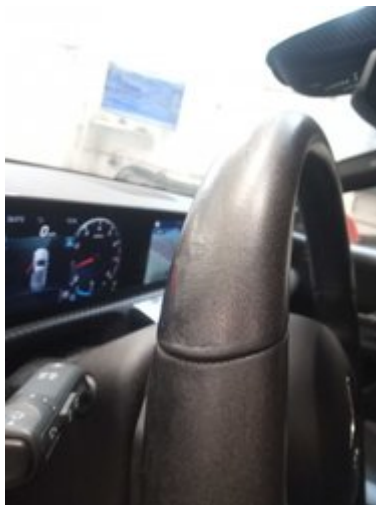
### ✓ 1. Priekšpuse: Stūres rats - Stāvoklis

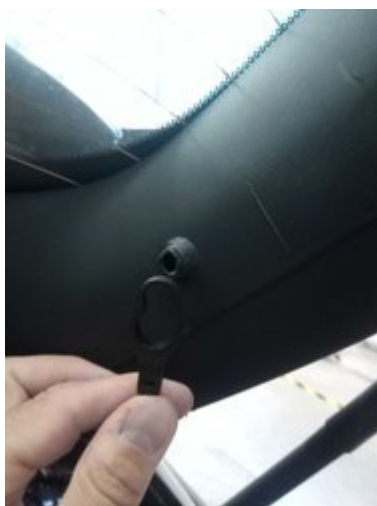
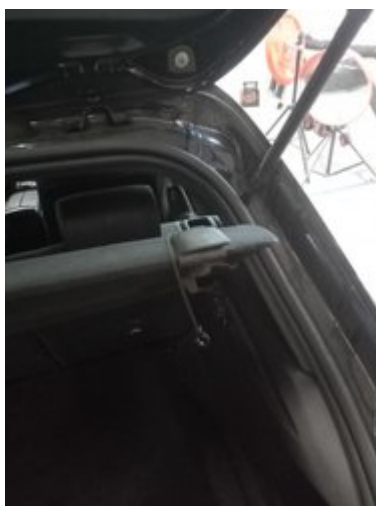
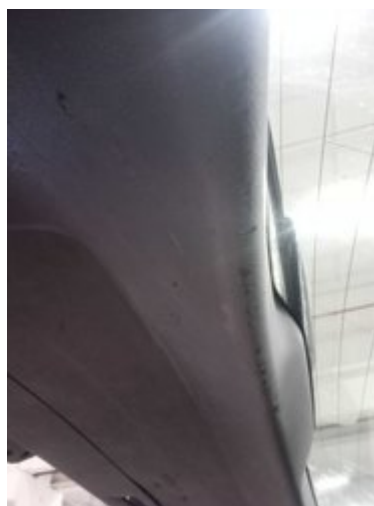
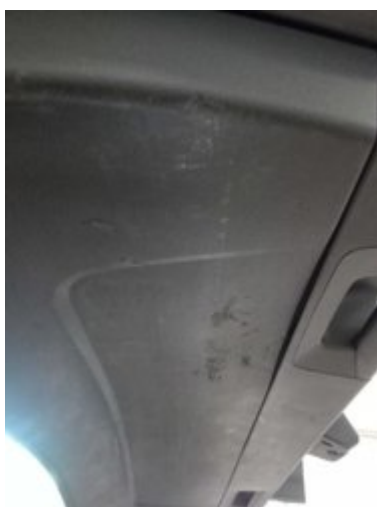
### ✓ 2. Iekšpuse: Apdares detaļas - Stāvoklis

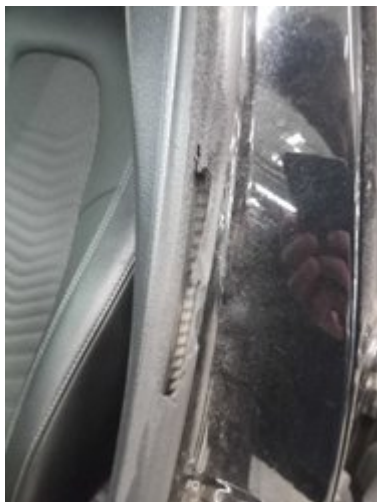
✓ **3. Durvis:** Durvju Gumijas Blīvējumi

- ✓ 1. Nomainīt Durvju Gumijas Blīvi

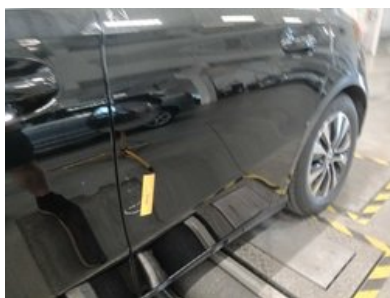
✓ **1. Sāns:** Kreisā un Labā Puse - Vizuālie Bojājumi un Skrāpējumi

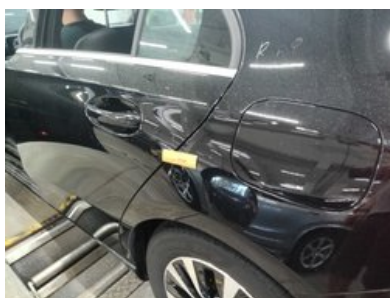
✓ **2. Sāns:** Kreisā un Labā Puse - Vizuālie Bojājumi un Skrāpējumi

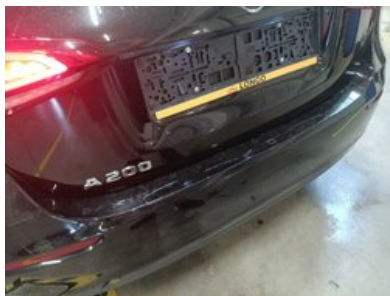
✓ **3. Aizmugure:** Aizmugurējais bamperis - Stāvoklis un izlīdzinājums

- ✓ 1. Priekšējā Stikla Nomaina
- ✓ 2. Krāsot Aizmugures Bamper

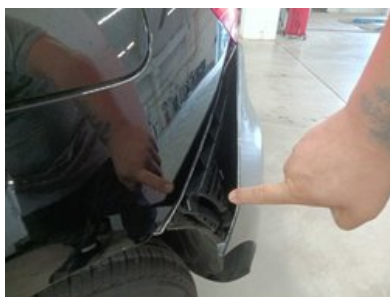
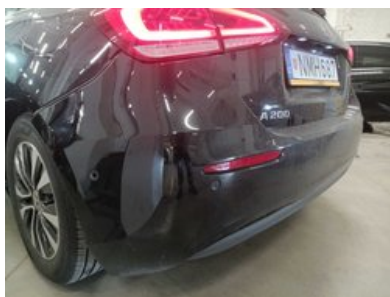
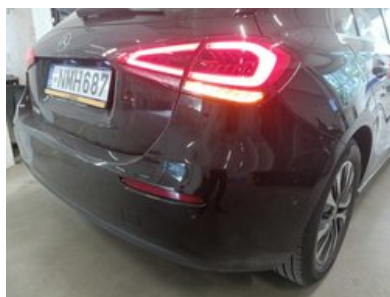
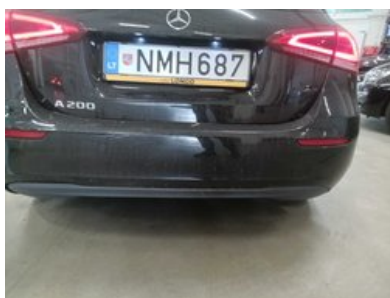
✓ **4. Aizmugure:** Aizmugurējais bamperis - Stāvoklis un izlīdzinājums

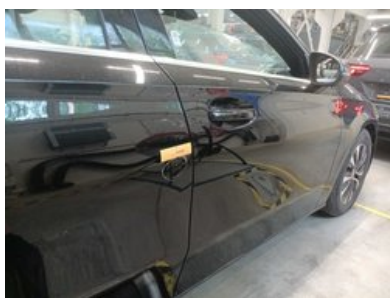
✓ **5. Cits:** Papildu Pulēšanas Darbi

- ✓ 1. Virsbūves mazgāšana
- ✓ 2. Pilnīga salona dziļā tīrīšana, izmantojot tikai hipoalerģiskus līdzekļus
- ✓ 3. Virsbūves pulēšana pēc tīrīšanas

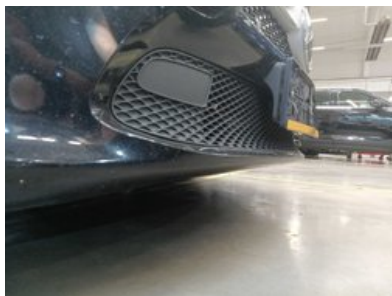
✓ **6. Priekšpuse:** Priekšējais Bamperu - Stāvoklis un Izlīdzinājums

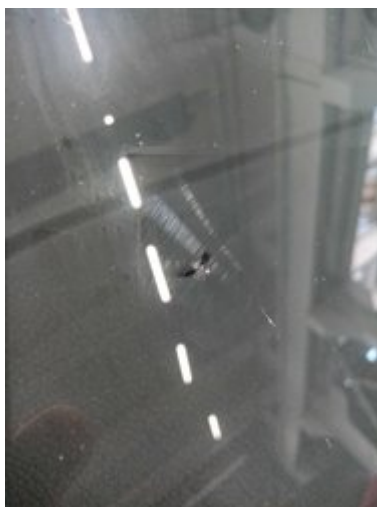
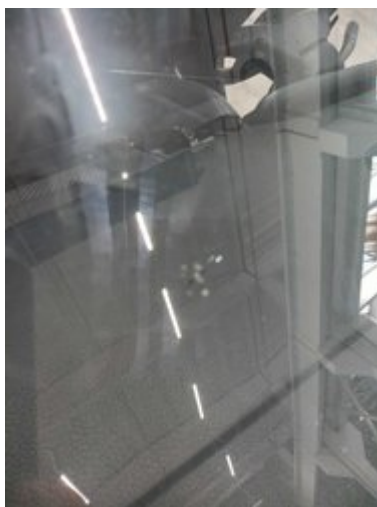
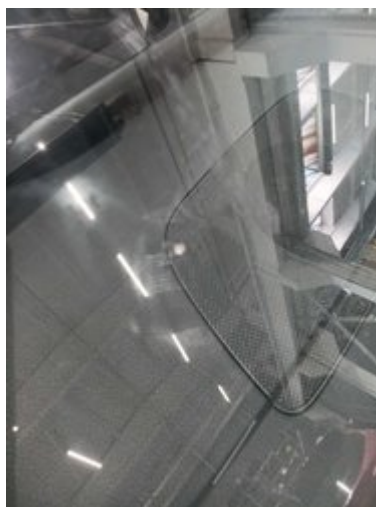
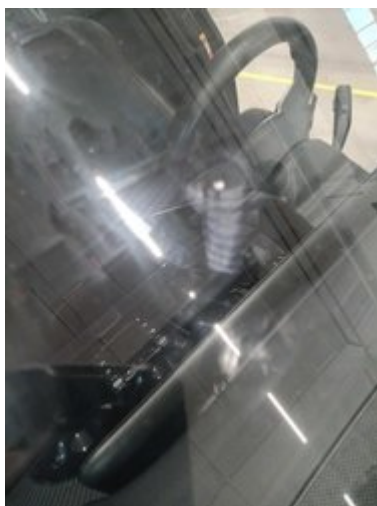
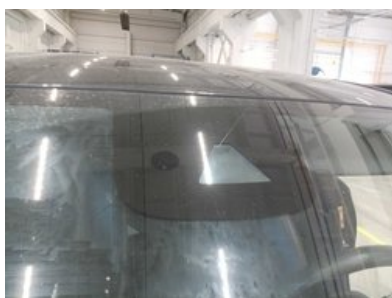
✓ **7. Priekšpuse:** Priekšējā stikla integritāte - Bez TA izslēdzošiem bojājumiem

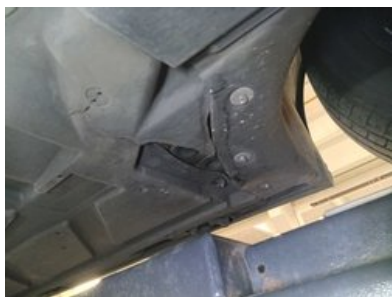
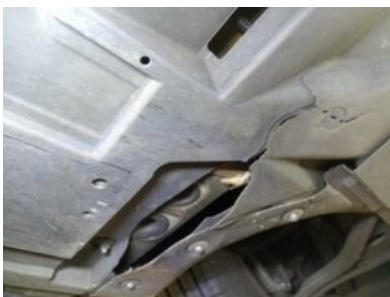
### ✓ 3. VIRSBŪVE - PRIEKŠĒJĀ SEKCIJA: Bojājums

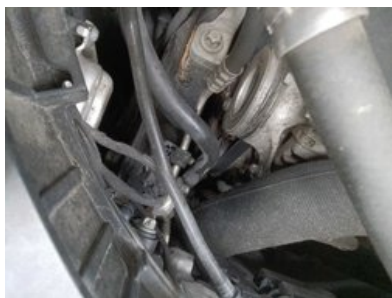
### ✓ 4. DZINĒJS: Palīgiekārtas Piedziņas Siksna Spraugotājs

- ✓ 1. Dzinēja Eļļas un Filtra Maiņa
- ✓ 2. Palīgiekārtu piedziņas siksnas spriegotājs
- ✓ 3. Uzlādēt Akumulatoru
