# Diagnosticas ziņojums par

## 2019 BMW 320 Advantage

# Diagnosticas ziņojums par 2019 BMW 320 Advantage

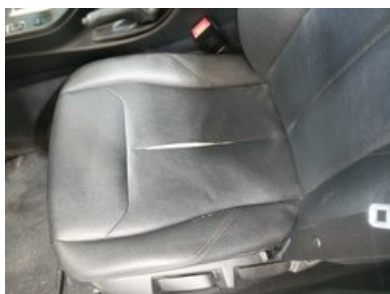
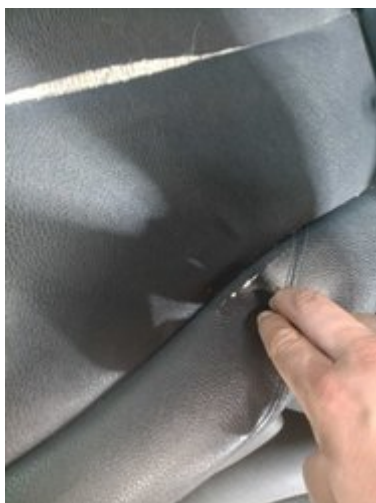
### ✓ 1. Sēdekļi: Visi Sēdekļi - Stāvoklis

- ✓ 1. Sašūt Priekšējo Sēdekli

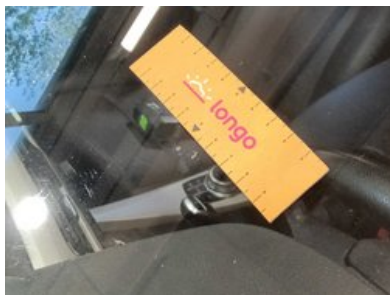
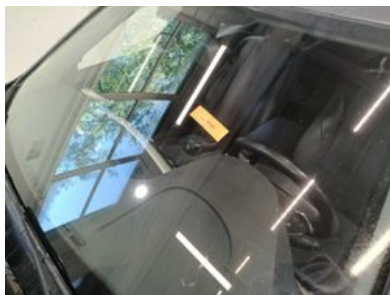
- ✓ **1. Priekšpuse:** Priekšējā stikla integritāte - Bez TA izslēdzošiem bojājumiem

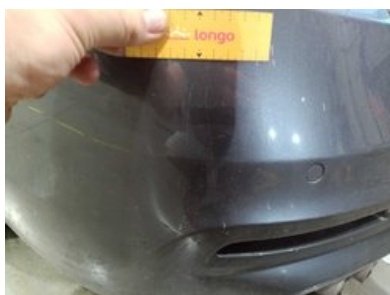
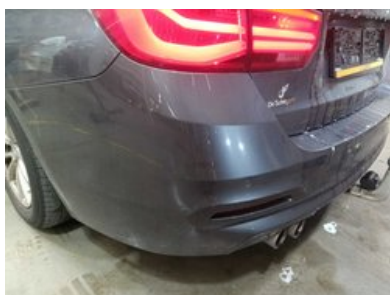
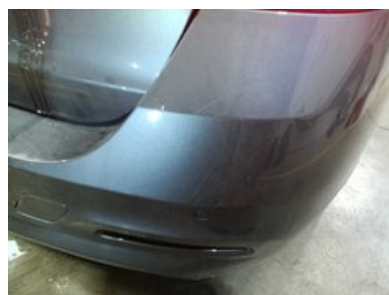
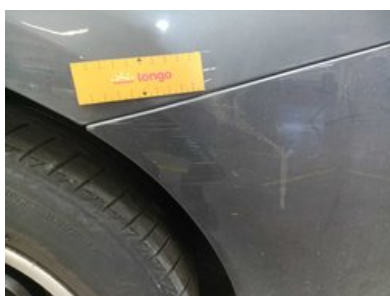
- ✓ **2. Aizmugure:** Aizmugurējais bamperis - Stāvoklis un izlīdzinājums

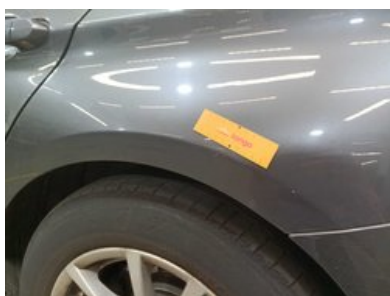
- ✓ **3. Sāns:** Kreisā un Labā Puse - Vizuālie Bojājumi un Skrāpējumi

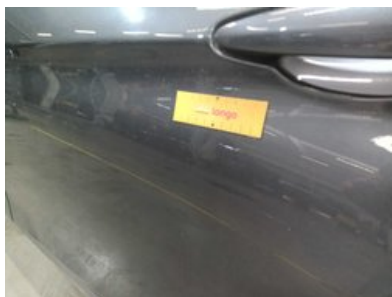
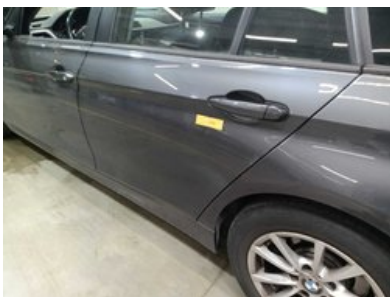
✓ **4. Sāns:** Kreisā un Labā Puse - Vizuālie Bojājumi un Skrāpējumi

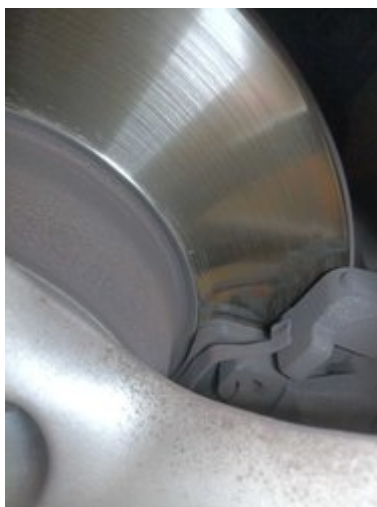
✓ **1. BREMZES:** Priekšējās Bremžu Uzlikas (Visas)

- ✓ 1. Dzinēja Eļļas un Filtra Maiņa
- ✓ 2. Skābekļa Sensors
- ✓ 3. Nomainīt Riepas
- ✓ 4. Priekšējās Bremžu Uzliktnes (Visas)

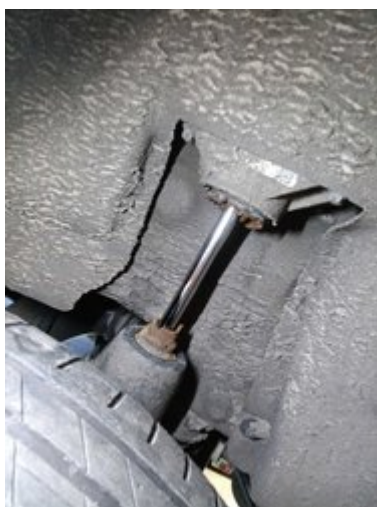
✓ **2. BALSTIEKĀRTA:** Balstiekārtas Atsitiena Buferu Pāris

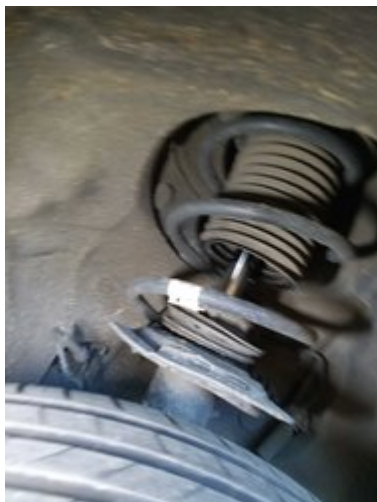
✓ **3. BALSTIEKĀRTA:** Amortizatora statņa augšējais stiprinājums (abi)

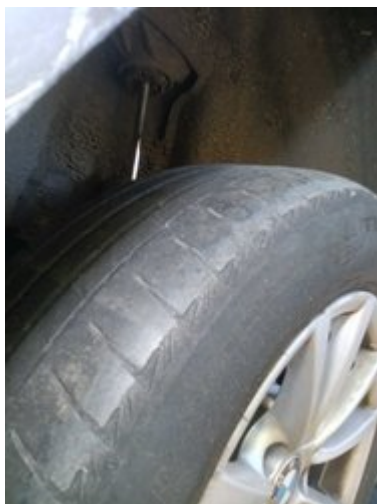
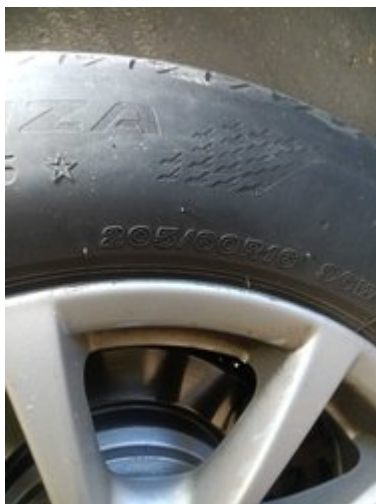
✓ **5. CITS:** Nomainīt Riepas

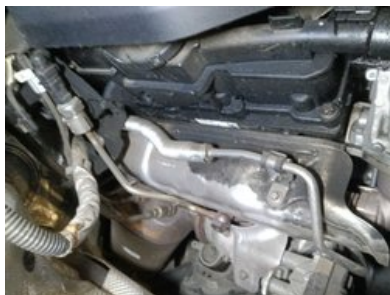
✓ **6. DZINĒJS:** Kloķvārpstas Vārstu Vāks un Blīve

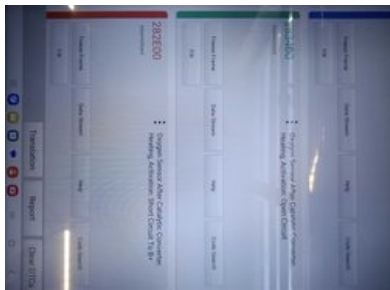
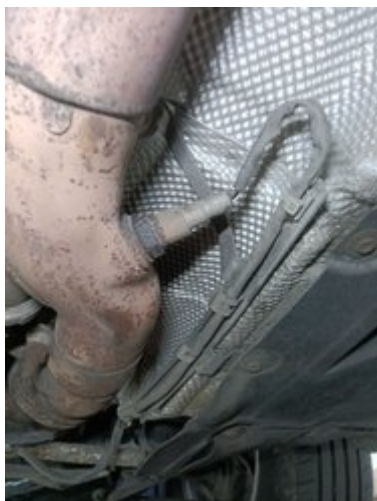
## ✓ 7. IZPLŪDES SISTĒMA: Skābekļa Sensors
