# Diagnosticas ziņojums par

## 2019 HYUNDAI TUCSON Comfort

### Diagnosticas informācija

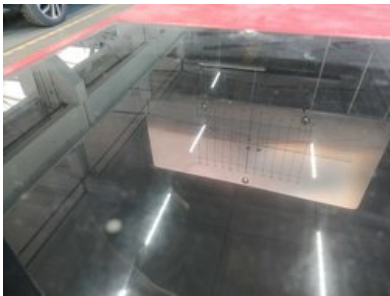
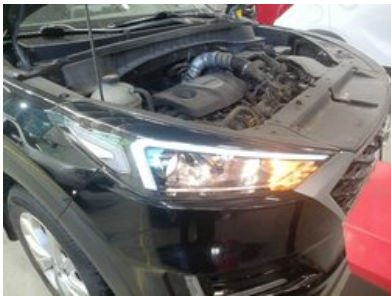
✔ 1. Apgaismojums: Spuldzes

- ✓ 1. Dzinēja Eļļas un Filtra Maiņa
- ✓ 2. Sistēmas Evakuācija/Uzpildīšana
- ✓ 3. Uzlādēt Akumulatoru
- ✓ 4. Nomainīt Spuldzi Priekšējiem Lukturiem
- ✓ 5. Nomainīt Riepas

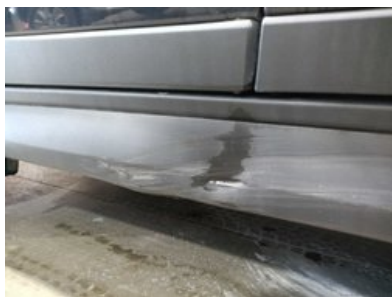
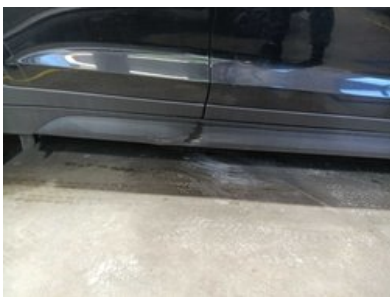
✓ **2. Sāns:** Kreisā un Labā Puse - Vizuālie Bojājumi un Skrāpējumi

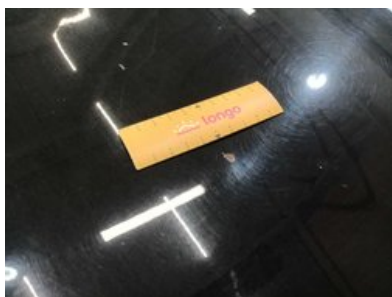
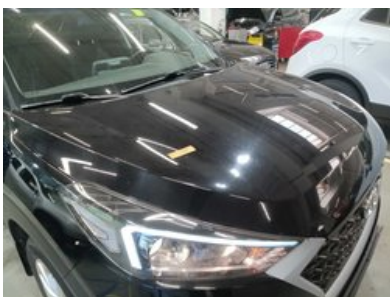
✓ **3. Priekšpuse:** Pārsegs - Vizuālie Bojājumi

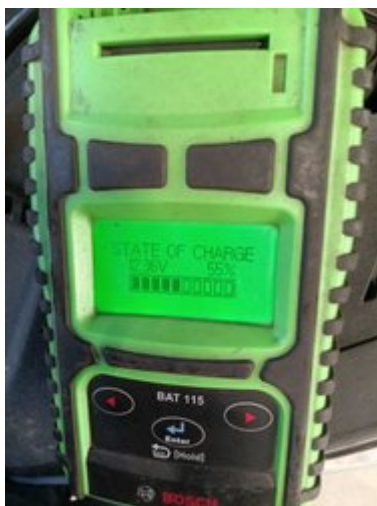
✓ **1. CITS:** Uzlādēt Akumulatoru

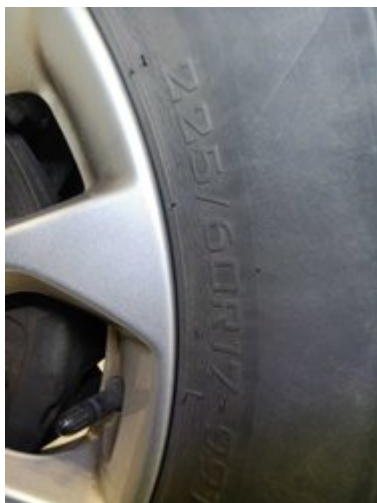
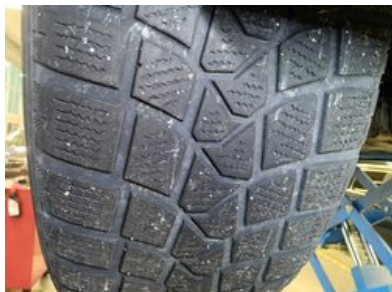
✓ **3. CITS:** Nomainīt Riepas

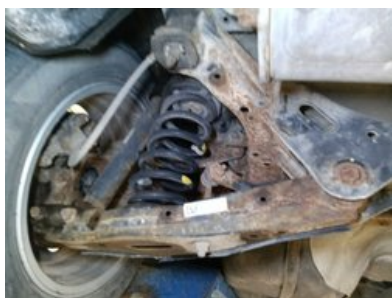
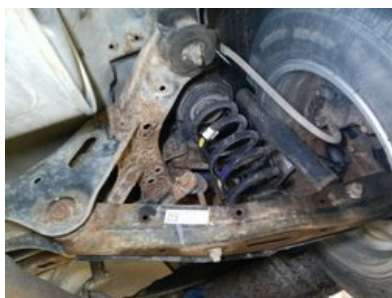
✓ **4. BALSTIEKĀRTA:** Rūsējusi Balstiekārta

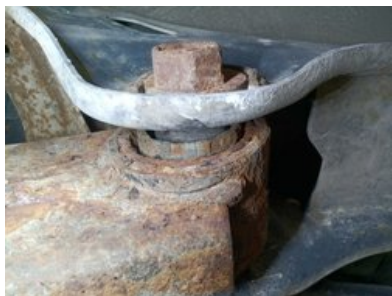
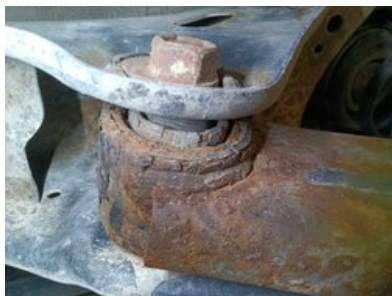
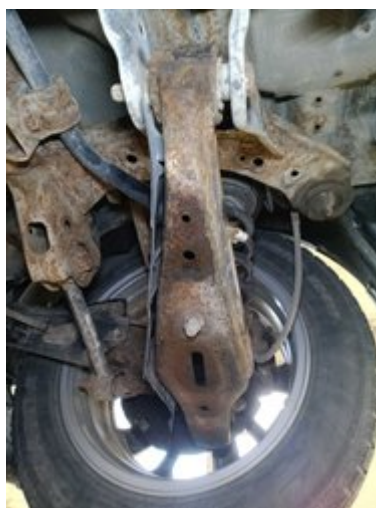
✓ **5. BALSTIEKĀRTA:** Balstiekārtas Apakšējā Svira Abas

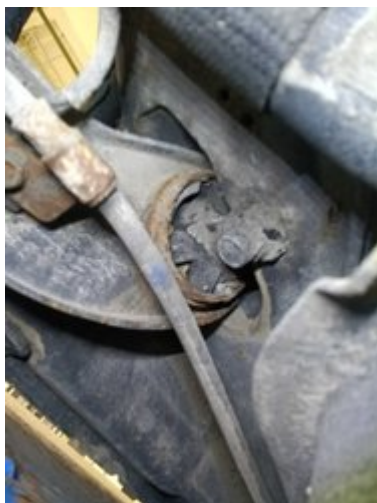
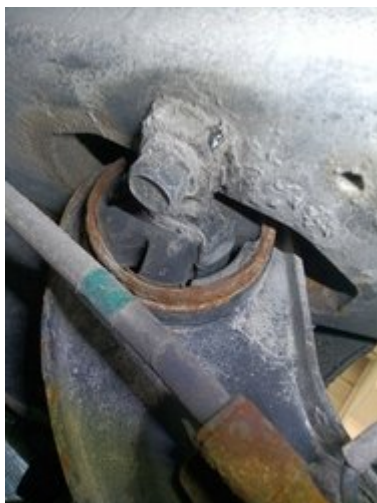
✓ **6. BALSTIEKĀRTA:** Velkošais/Puspiekares Svira (Abi)

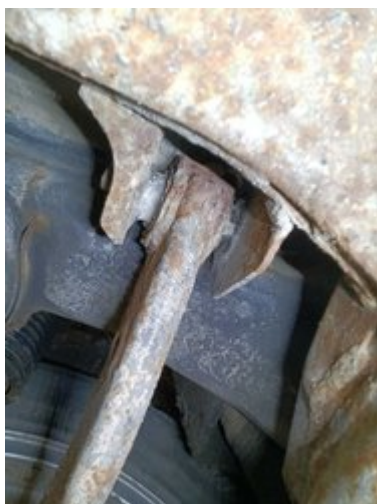
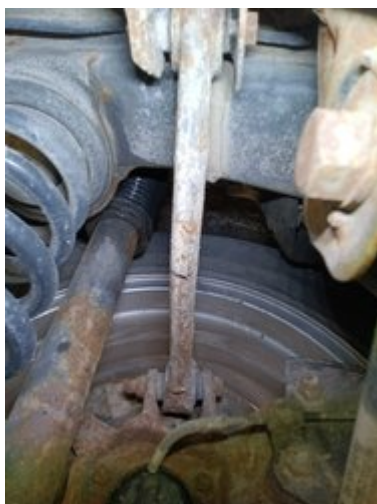
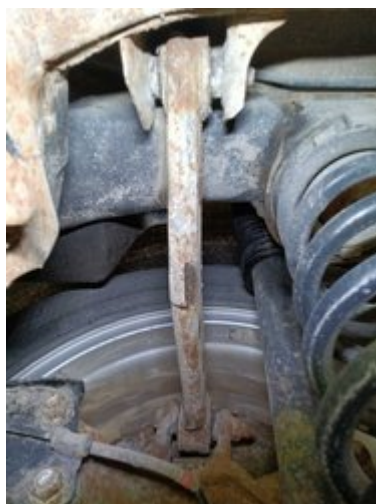
✓ **7. BALSTIEKĀRTA:** Balstiekārtas Augšējā Svira Abas

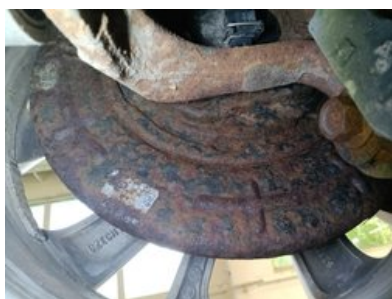
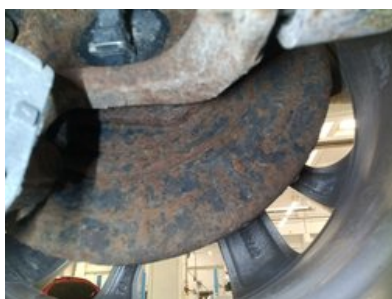
✓ **8. BREMZES:** Bremžu Diski Sedz Abas Puses

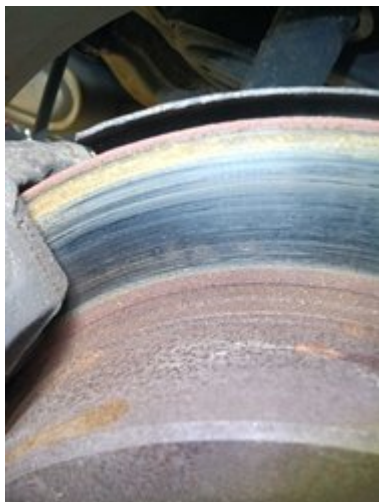
✓ **9. BREMZES:** Aizmugures Bremžu Disks (Abi)

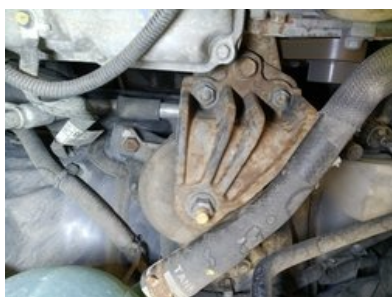
✓ **10. DZINĒJS:** Stiprinājums - Labais (Motora Nodalījumā)
