# Diagnosticas ziņojums par

## 2021 MAZDA CX-30 MHEV Comfort

### Diagnosticas informācija

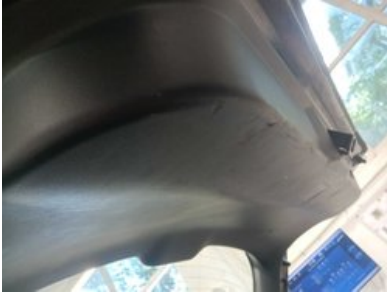
- ✓ **1. Iekšpuse:** Apdares detaļas - Stāvoklis

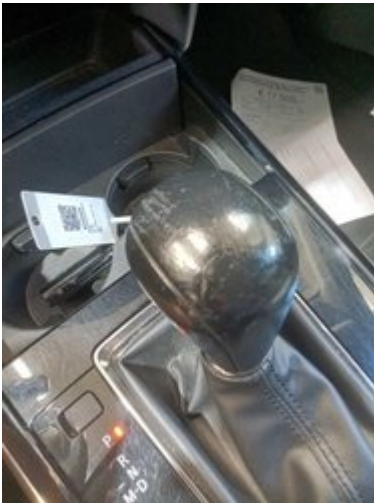
- ✓ **2. Iekšpuse:** Pārnesumu Kārtas Pārsegs un Pārnesumu Kārtas Poga - Stāvoklis

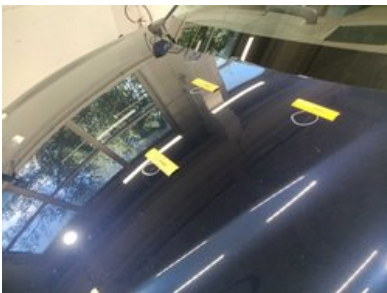
- ✓ **1. Priekšpuse:** Pārsegs - Vizuālie Bojājumi

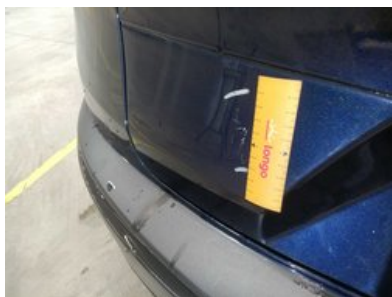
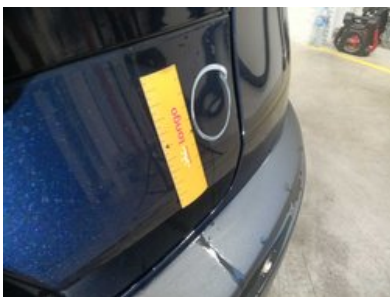
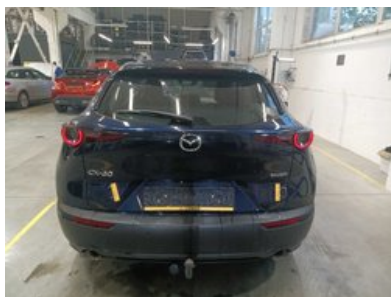
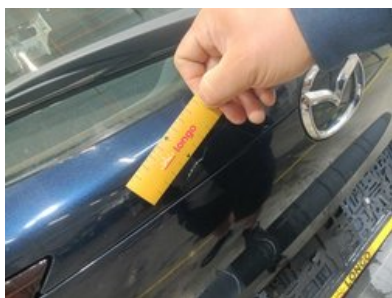
✓ **2. Aizmugure:** Bagāžnieks - Redzami bojājumi

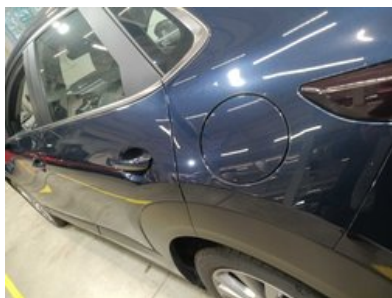
✓ **3. Cits:** Papildu Pulēšanas Darbi
