# Diagnosticas ziņojums par

## 2022 PEUGEOT 2008 Active

# Diagnosticas ziņojums par 2022 PEUGEOT 2008 Active

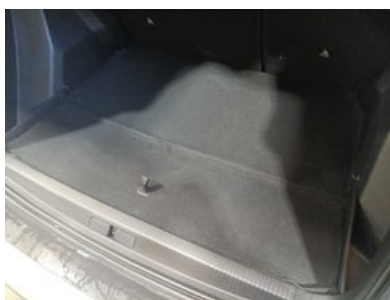
- ✓ **1. Iekšpuse:** Paklāji - Stāvoklis

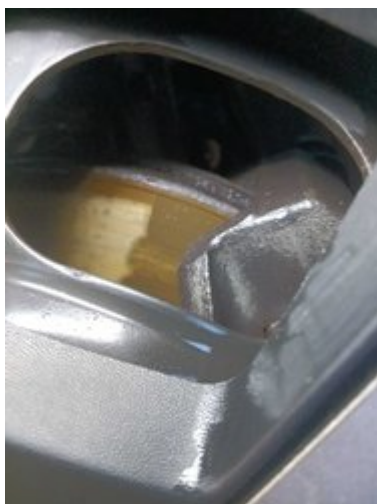
- ✓ **1. CITS:** Dzinēja Eļļas un Filtra Maiņa
- ✓ **2. BREMZES:** Priekšējie Bremžu Diski Abi

- ✓ 1. Dzinēja Eļļas un Filtra Maiņa
