Diagnostikas ziņojums par 2019 VOLVO XC60 Momentum

Krāsa: Pelēka	CO ₂ NEDC emisija: 48 g/km
Degvielas tips: Benzīns / Hibrīds / Plug-in	CO ₂ WLTP emisija: 64 g/km
Virsbūves tips: Apvidus auto	Pilna transportlīdzekļa masa (GVW): 2660 kg
Durvju skaits: 5	Dzinēja tilpums: 2.00 l
Vietu skaits: 5	Cilindri: 4
Nobraukums: 192 774 km	Jauda: 300 kw
VIN kods: YV1UZBMVDK1337889	Degvielas patēriņš: 2.10 l/100km
Pārnesumkārbā: Automātiskā	Riepu izmērs: 235/60 - 18"
Piedziņas tips: Pilnpiedziņa	Longo iekšējais ID: N964003

Longo veiktās visaptverošās diagnostikas laikā, 6 defekti bija konstatēti transportlīdzeklī.

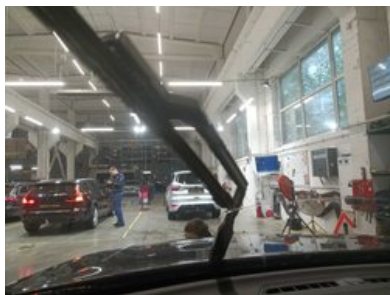
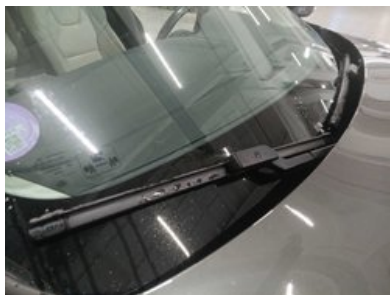
- ✔ **1. Priekšpuse:** Logu Slotiņu Gumija un Rokturis (Priekšā un Aizmugurē) - Stāvoklis

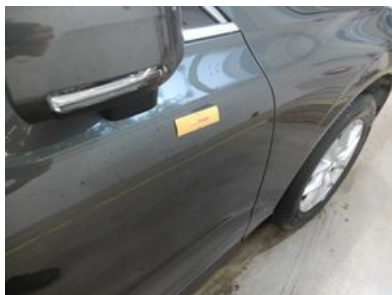
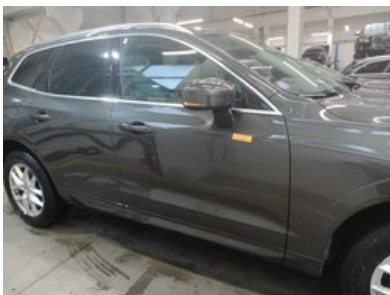
- ✓ **1. Sāns:** Kreisā un Labā Puse - Vizuālie Bojājumi un Skrāpējumi

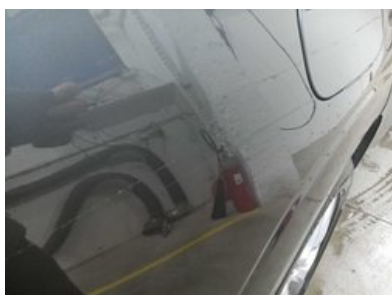
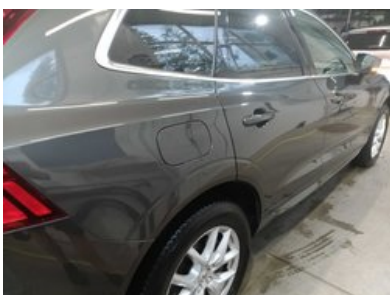
- ✓ **2. Cits:** Papildu Pulēšanas Darbi

- ✓ 1. Virsbūves mazgāšana
- ✓ 2. Pilnīga salona dziļā tīrīšana, izmantojot tikai hipoalerģiskus līdzekļus
- ✓ 3. Virsbūves pulēšana pēc tīrīšanas

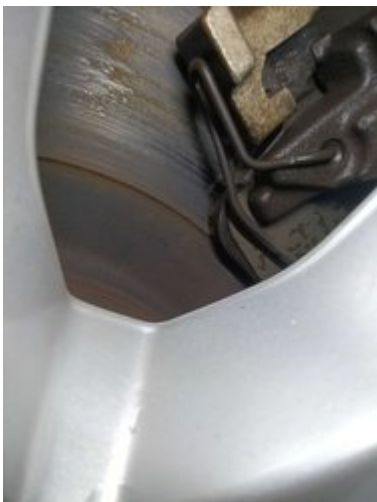
✓ **2. BREMZES:** Aizmugures Bremžu Disks (Abi)

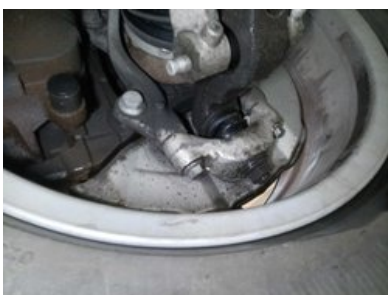
✓ **3. BALSTIEKĀRTA:** Lodveida Šarnīrs Apakšējais Abās Pusēs

- ✓ 1. Lodveida Šarnīrs - Apakšējais (Abi)
- ✓ 2. Dzinēja Eļļas un Filtra Maiņa
- ✓ 3. Nomainīt Priekšējo Tīrītāju (Mehāniskais)

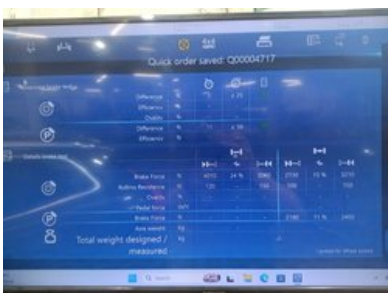
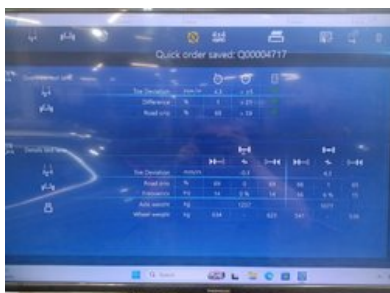
✓ **1. Bremžu Testa Līnijas Rezultāti**

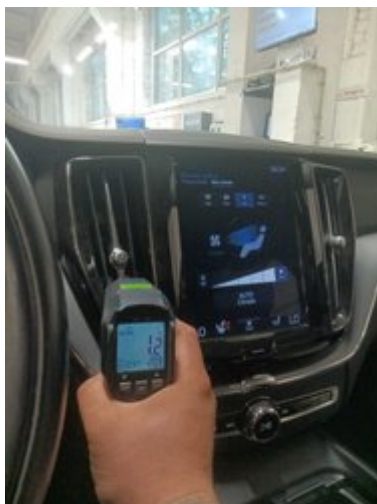
✓ 3. Gaisa Kondicionēšanas Mērījums
