# Diagnosticas ziņojums par

## 2018 VOLVO XC60 Momentum

# Diagnosticas ziņojums par 2018 VOLVO XC60 Momentum

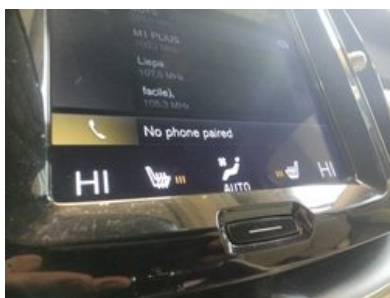
- ✓ **1. Darbība:** Sēdekļu apsildes sistēma - Darbība (Vadītājs un pasažieris)

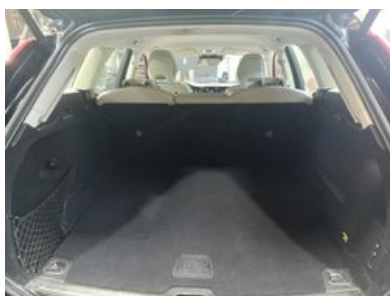
- ✓ **2. Iekšpuse:** Bagāžas paplāte - Darbība un stāvoklis

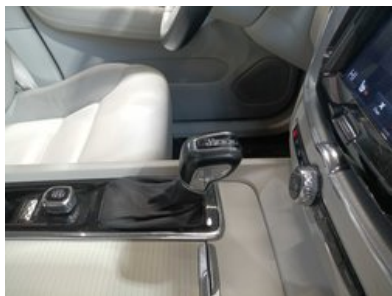
✓ **3. Iekšpuse:** Pārnesumu Kārtas Pārsegs un Pārnesumu Kārtas Poga - Stāvoklis

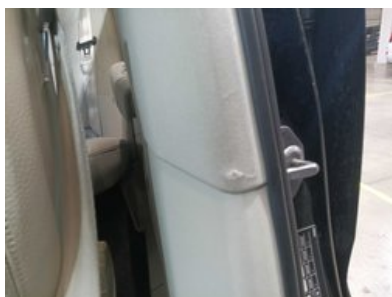
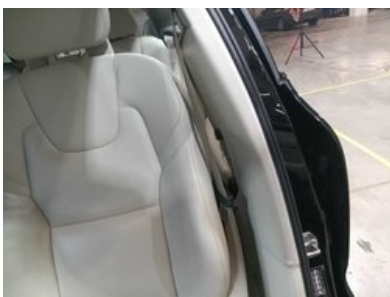
✓ **4. Iekšpuse:** Apdares detaļas - Stāvoklis

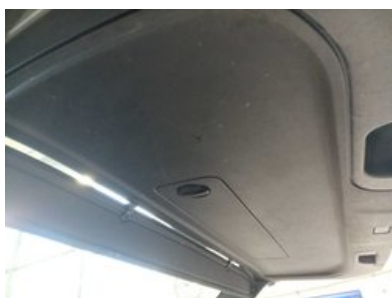
✓ **5. Iekšpuse:** Apdares detaļas - Stāvoklis

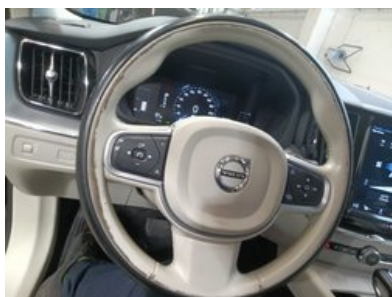
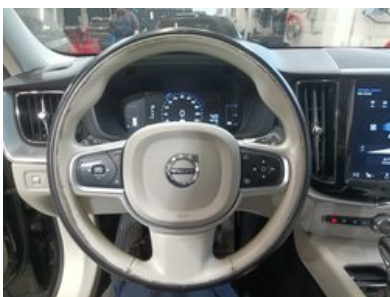
✓ **6. Priekšpuse:** Stūres rats - Stāvoklis

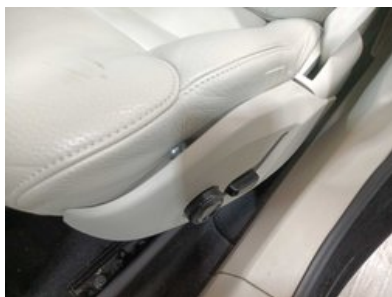
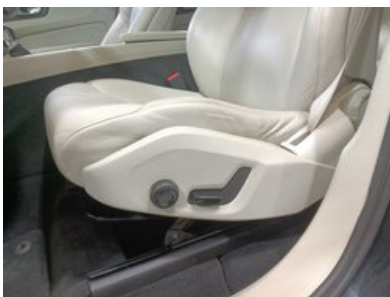
✓ **7. Sēdekļi:** Visi Sēdekļi - Stāvoklis

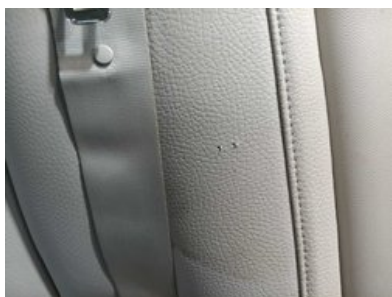
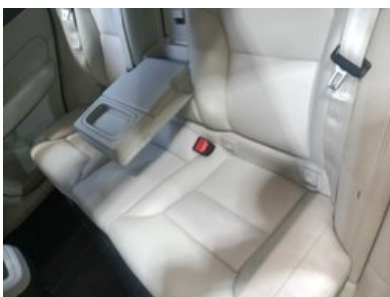
✓ **8. Sēdekļi:** Visi Sēdekļi - Stāvoklis

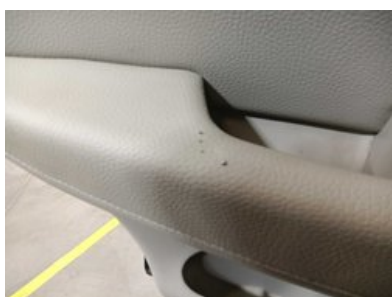
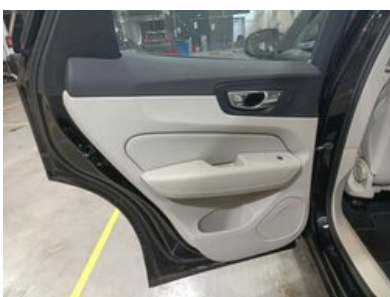
✓ **9. Durvis:** Apdares detaļas - Stāvoklis

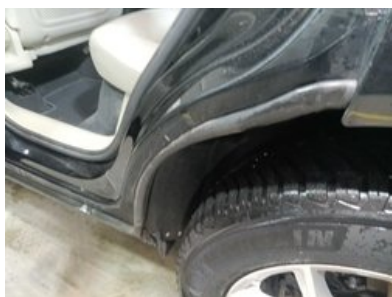
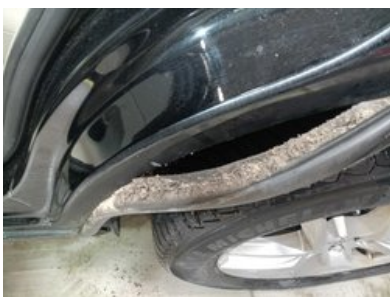
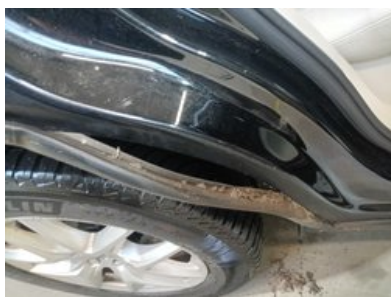
✓ **10. Durvis:** Durvju Gumijas Blīvējumi

- ✓ 1. Priekšējā Stikla Nomaina
- ✓ 2. Nomainīt Durvju Gumijas Blīvi

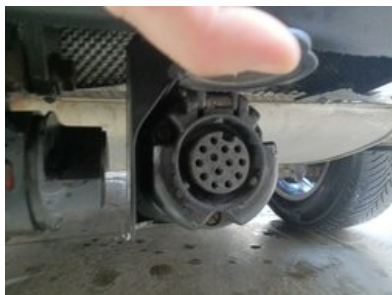
- ✓ **1. Aizmugure:** Vilces āķis (Stiprinājums, noņemšanas mehānisms, ārējā gaismas savienotājs, savienotāja biezums)

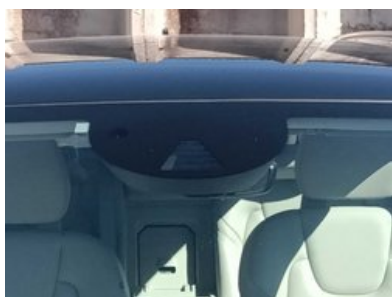
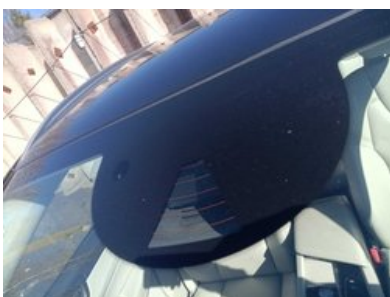
- ✓ **2. Priekšpuse:** Priekšējā stikla integritāte - Bez TA izslēdzošiem bojājumiem

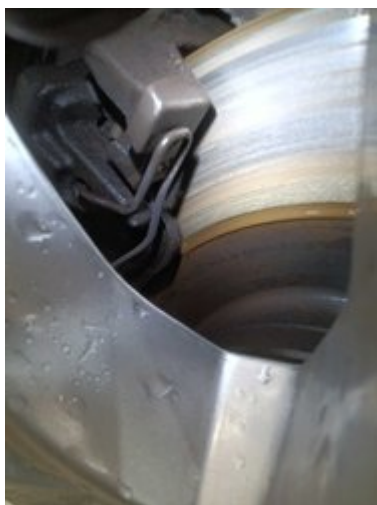
- ✓ **1. CITS:** Dzinēja Eļļas un Filtra Maiņa
- ✓ **2. CITS:** Uzlādēt Akumulatoru
- ✓ **3. BREMZES:** Aizmugures Bremžu Disks (Abi) ar Klučiem

- ✓ 1. Dzinēja Eļļas un Filtra Maiņa
- ✓ 2. Uzlādēt Akumulatoru
