# Diagnosticas ziņojums par

## 2023 SKODA KAROQ Clever

# Diagnosticas ziņojums par 2023 SKODA KAROQ Clever

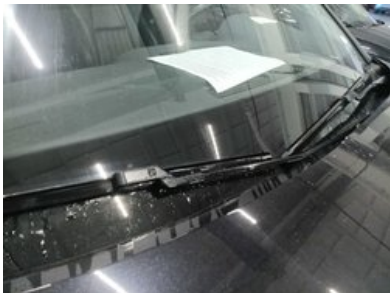
- ✓ **1. Priekšpuse:** Logu Slotiņu Gumija un Rokturis (Priekšā un Aizmugurē) - Stāvoklis

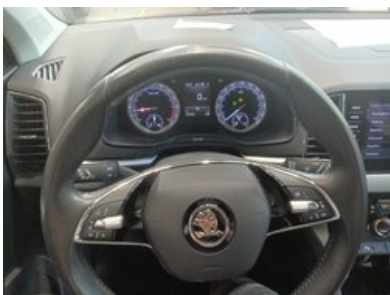
- ✓ **2. Priekšpuse:** Stūres rats - Stāvoklis

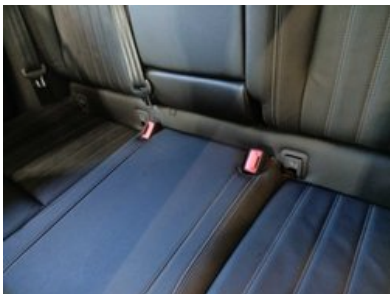
- ✓ **3. Sēdekļi:** Drošības jostas - Darbība un bloķēšanas mehānisms

- ✓ 1. Nomainīt Drošības Jostas / Stiprinājumus
- ✓ 2. Priekšējo Lukturi Regulēšana

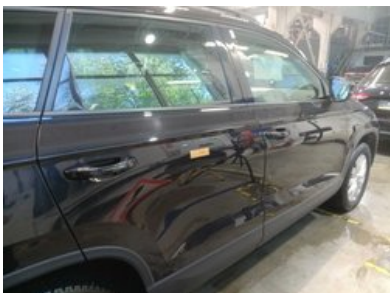
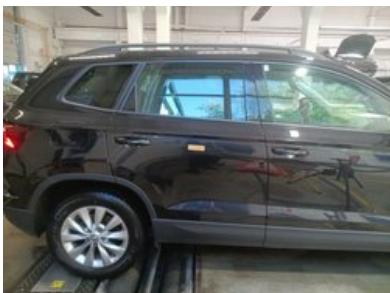
- ✓ **1. Sāns:** Kreisā un Labā Puse - Vizuālie Bojājumi un Skrāpējumi

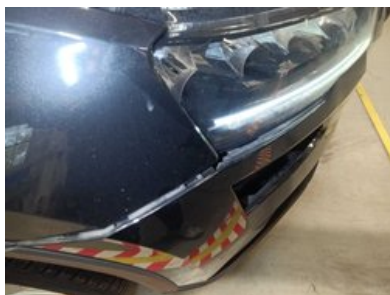
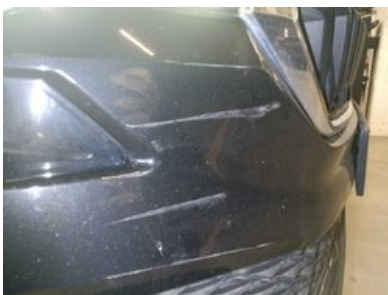
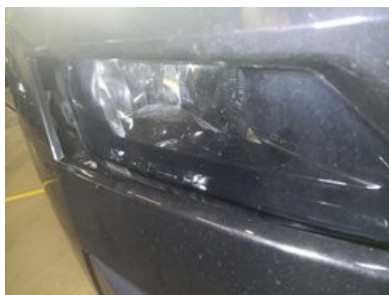
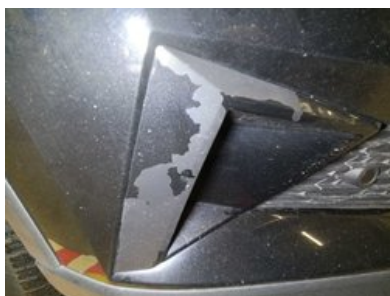
✓ **2. Priekšpuse:** Priekšējais Bamperu - Stāvoklis un Izlīdzinājums

- ✓ 1. Krāsot Priekšējo Bampieri

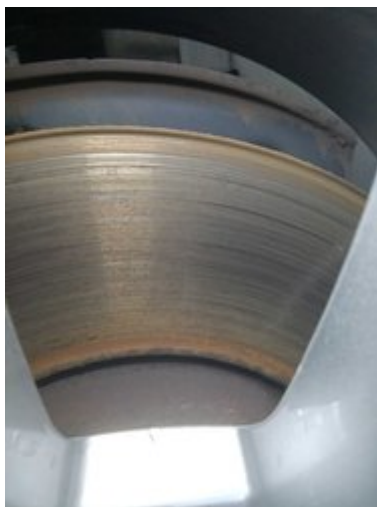
✓ **2. BREMZES:** Priekšējie Bremžu Diski Abi ar Uzlikām

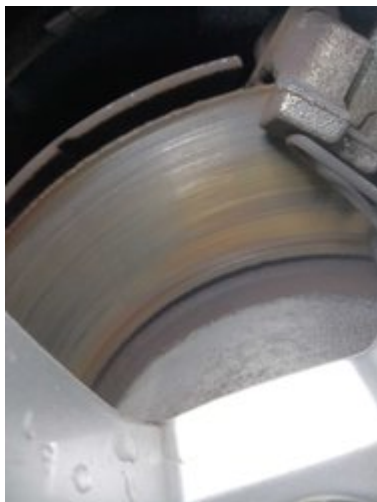
### ✓ 3. BREMZES: Aizmugures Bremžu Disks (Abi)
