# Diagnosticas ziņojums par

## 2020 BMW 320 Executive Edition

### Diagnosticas informācija

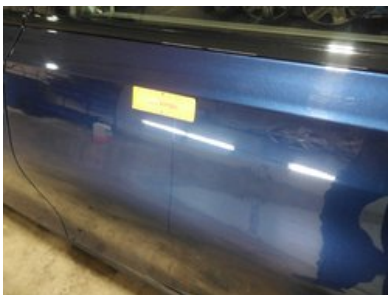
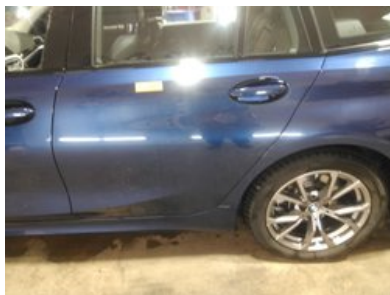
✔ **1. Sāns:** Kreisā un Labā Puse - Vizuālie Bojājumi un Skrāpējumi

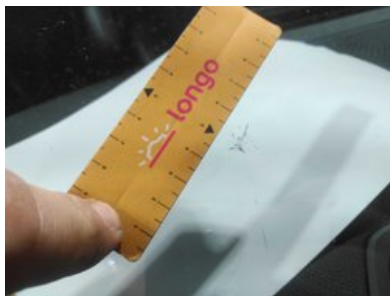
- ✓ **2. Priekšpuse:** Priekšējā stikla integritāte - Bez TA izslēdzošiem bojājumiem

- ✓ 1. Priekšējā Stikla Nomaina
- ✓ 2. Turbo Caurule
- ✓ 3. Dzinēja Eļļas un Filtra Maiņa
- ✓ 4. Dzinēja Tīrīšana
- ✓ 5. Dzesēšanas Šķidruma Papildināšana
- ✓ 6. Nomainīt Riepas

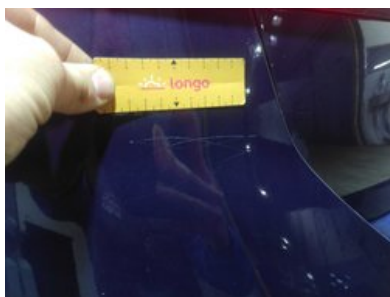
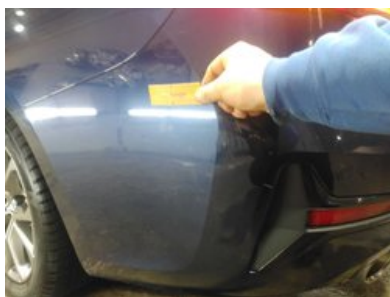
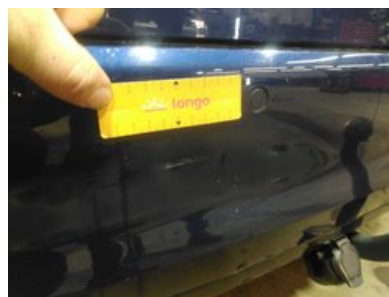
- ✓ **3. Aizmugure:** Aizmugurējais bamperis - Stāvoklis un izlīdzinājums

- ✓ 1. Krāsot Aizmugures Bamper

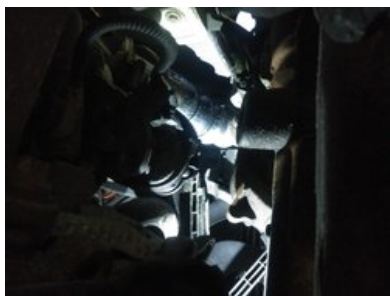
- ✓ **3. DZINĒJS:** Turbokompresora Caurule
