# Diagnosticas ziņojums par

## 2016 VOLKSWAGEN GOLF 7 GTE

### Diagnosticas informācija

### Diagnosticā konstatēto defektu kopsavilkums

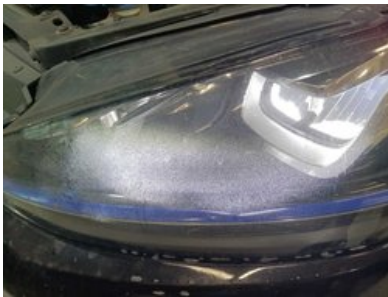
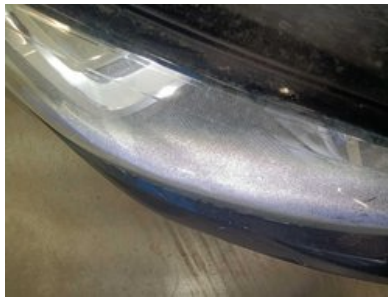
✓ **4. Apgaismojums:** Priekšējie Lukturi (Pilsētas, Parasts, Pilns Lukturis, Miglas, Pagriezienu Rādītājs) - Pamata Darbība, Bojājumi un Krāsa

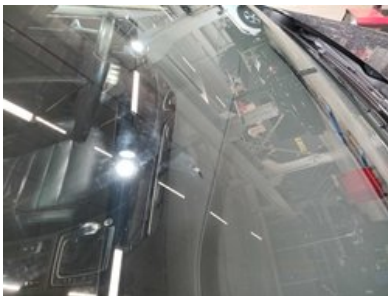
✓ **5. Priekšpuse:** Priekšējā stikla integritāte - Bez TA izslēdzošiem bojājumiem

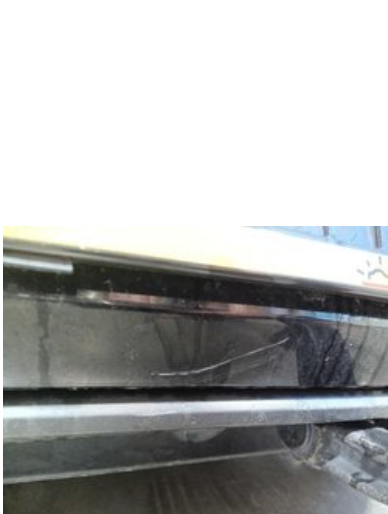
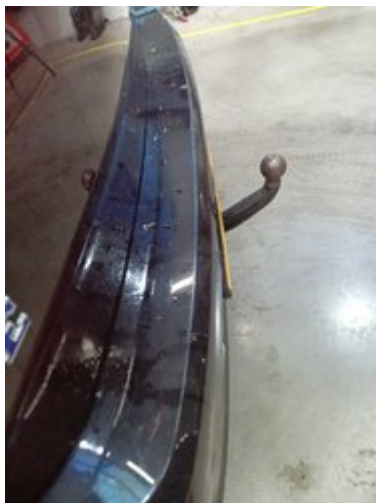
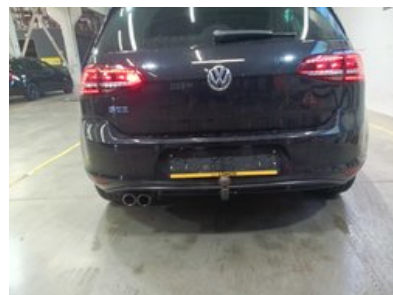
✓ **6. Aizmugure:** Aizmugurējais bamperis - Stāvoklis un izlīdzinājums

- ✓ 1. Krāsot Aizmugures Spārnu

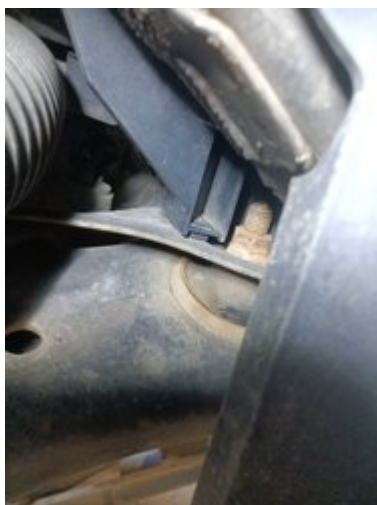
- ✓ **1. CITS:** Dzinēja Eļļas un Filtra Maiņa
- ✓ **2. BALSTIEKĀRTA:** Balstiekārtas Apakšējās Sviras Aizmugurējā Bukse

- ✓ 1. Dzinēja Eļļas un Filtra Maiņa
