Diagnostikas ziņojums par

2019 MERCEDES BENZ GLC350 AMG-Line

Automašīnas dati

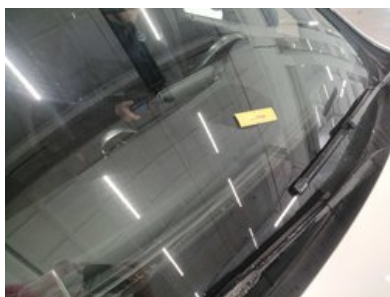
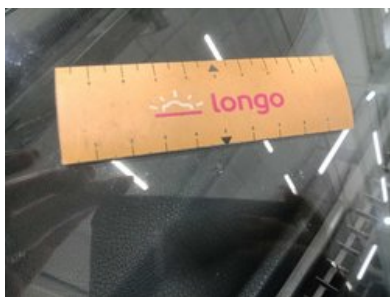
- ✔ **1. Priekšpuse:** Priekšējā stikla integritāte - Bez TA izslēdzošiem bojājumiem

- ✓ 1. Priekšējā Stikla Remonts

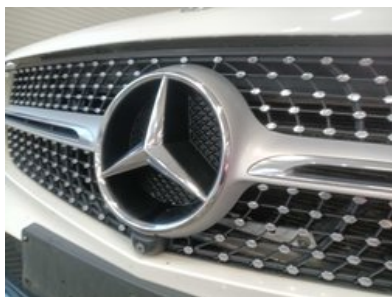
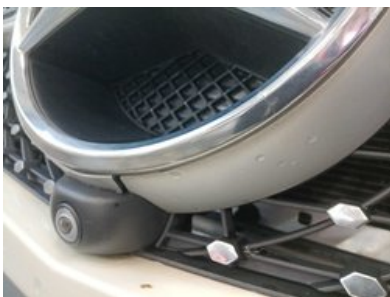
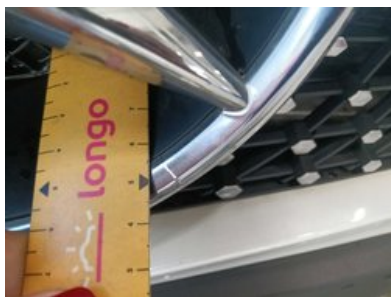
✓ **2. Priekšpuse:** Priekšējā Režģa - Stāvoklis

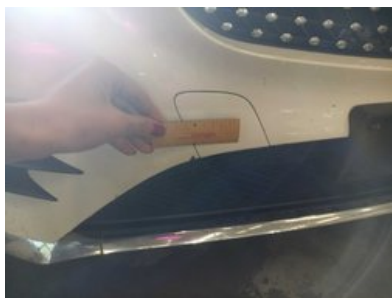
✓ **3. Priekšpuse:** Priekšējais Bamperu - Stāvoklis un Izlīdzinājums

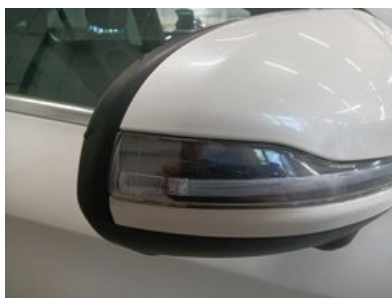
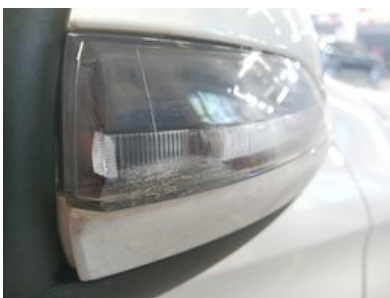
✓ **4. Sāns:** Ārējie Spoguļi - Spoguļa Integritāte un Stiprinājums Automašīnā

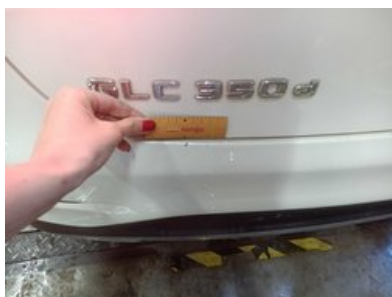
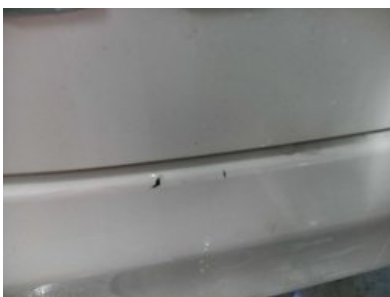
✓ **5. Aizmugure:** Aizmugurējais bamperis - Stāvoklis un izlīdzinājums

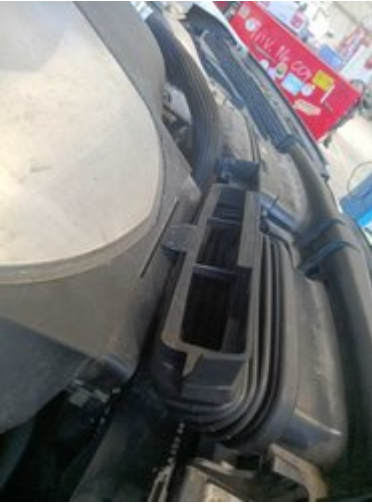
✓ **2. CITS:** Dzinēja Augšējais Pārsegs

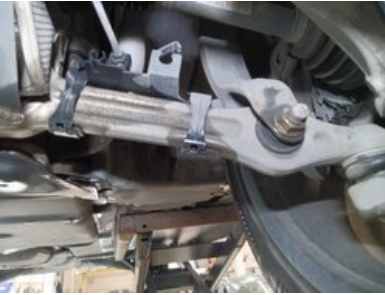
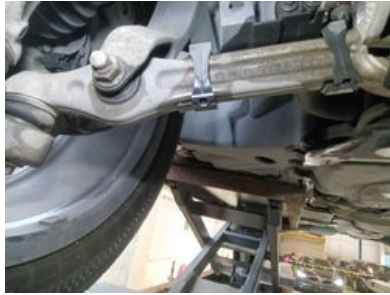
✓ **3. CITS:** Balstiekārtas Apakšējā Svira

- ✓ 1. Motoreļļa un Filtrs
- ✓ 2. Balstiekārtas Apakšējā Svira

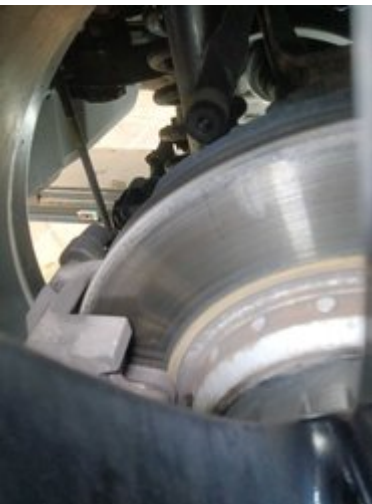
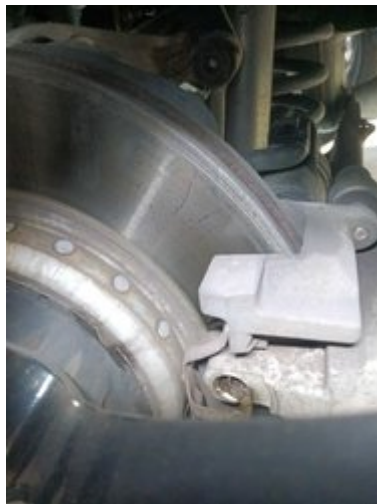
✓ **4. CITS:** Aizmugurējie Bremžu Diski ar Uzliktnēm

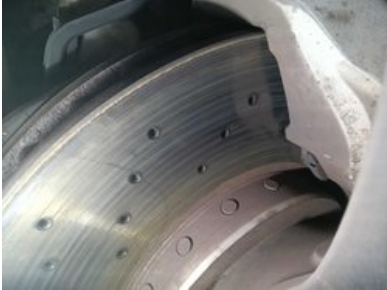
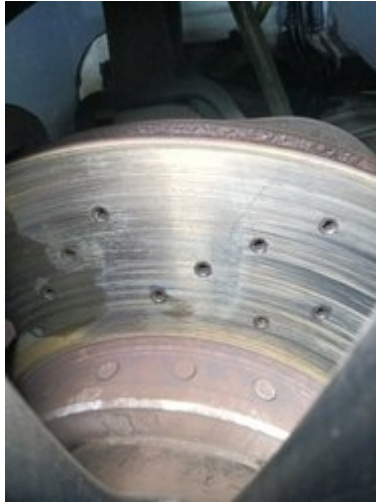
✓ **5. CITS:** Priekšējie Bremžu Diski ar Uzliktnēm

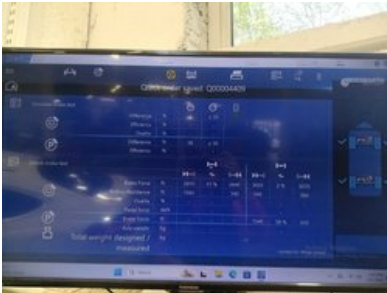
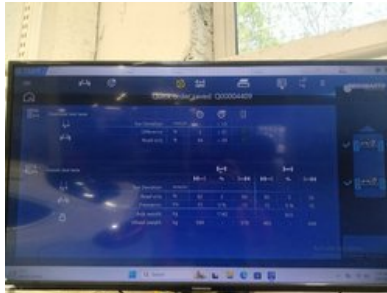
✓ **2. Bremžu Testa Līnijas Rezultāti**
