# Diagnosticas ziņojums par

## 2019 OPEL CROSSLAND X Innovation

# Diagnosticas ziņojums par 2019 OPEL CROSSLAND X Innovation

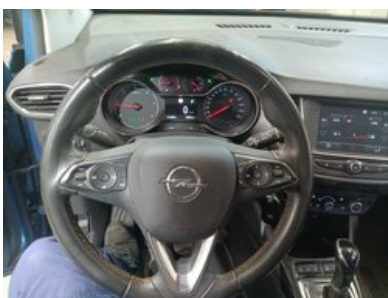
- ✓ **1. Priekšpuse:** Stūres rats - Stāvoklis

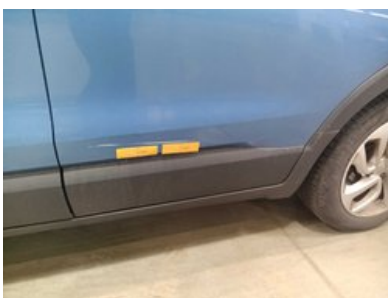
- ✓ **1. Sāns:** Kreisā un Labā Puse - Vizuālie Bojājumi un Skrāpējumi

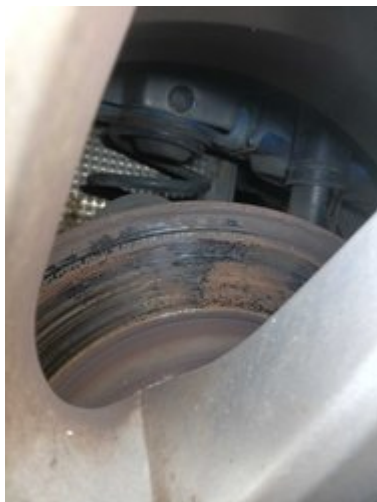
✓ **2. BREMZES:** Aizmugurējais Bremžu Disks (Abi) - Bremžu Kluči Noņemti
