Diagnostikas ziņojums par

2022 VOLKSWAGEN ARTEON R-Line Busine

Diagnostikā konstatēto defektu kopsavilkums

Longo veiktās visaptverošās diagnostikas laikā, 17 defekti bija konstatēti transportlīdzeklī.

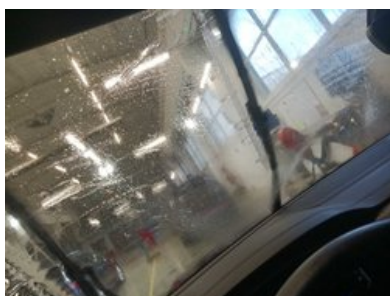
- ✔ **1. Priekšpuse:** Logu Slotiņu Gumija un Rokturis (Priekšā un Aizmugurē) - Stāvoklis

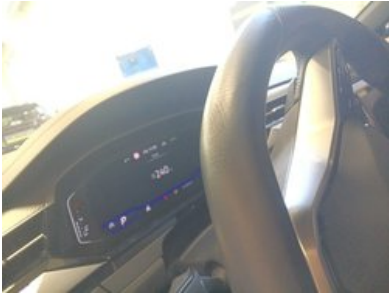
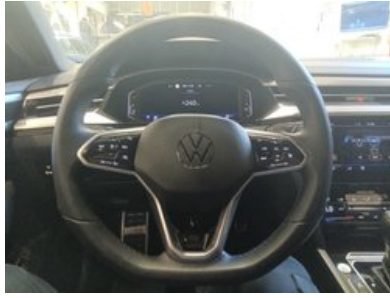
✓ **2. Priekšpuse:** Stūres rats - Stāvoklis

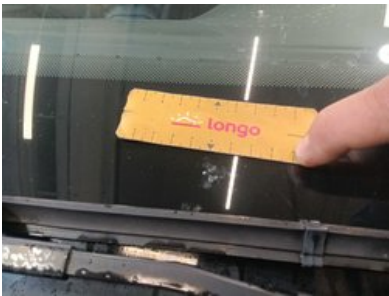
✓ **1. Priekšpuse:** Priekšējā stikla integritāte - Bez TA izslēdzošiem bojājumiem

- ✓ 1. Priekšējā Stikla Remonts

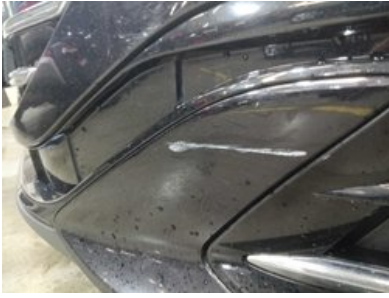
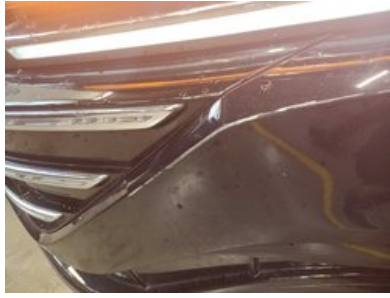
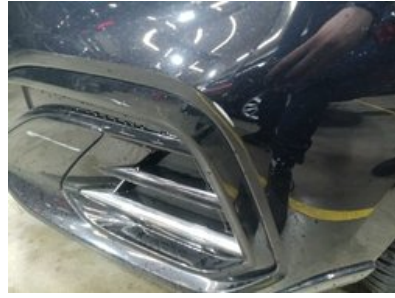
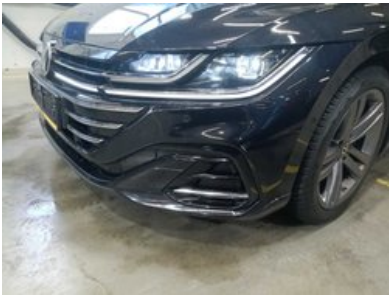
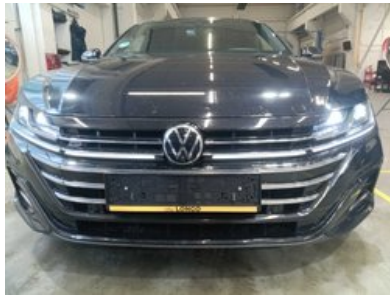
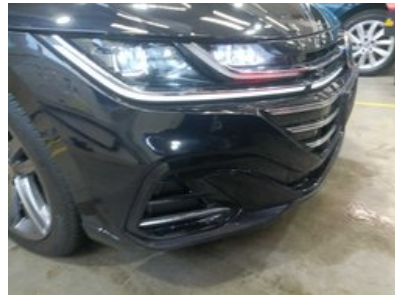
✓ **2. Priekšpuse:** Priekšējais Bamperu - Stāvoklis un Izlīdzinājums

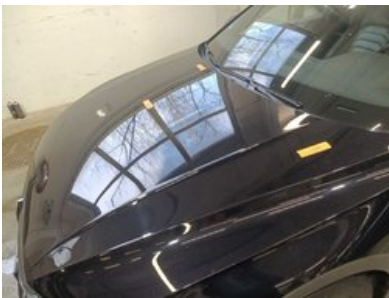
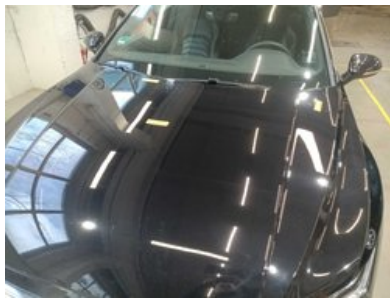
✓ **3. Priekšpuse:** Pārsegs - Vizuālie Bojājumi

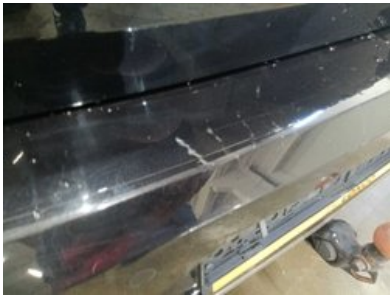
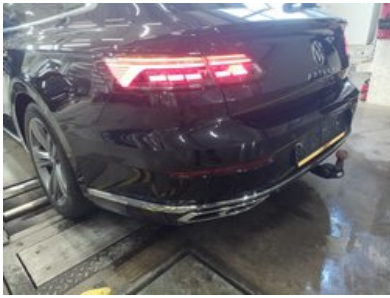
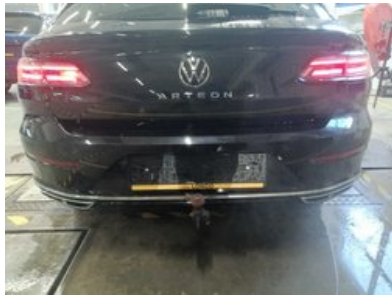
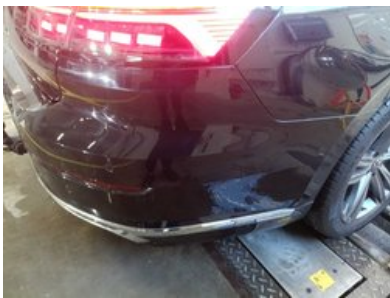
✓ **4. Aizmugure:** Aizmugurējais bamperis - Stāvoklis un izlīdzinājums

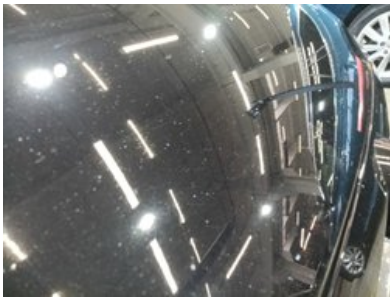
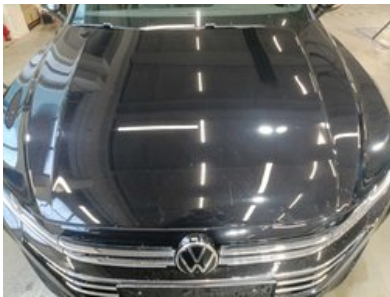
✓ **5. Cits:** Papildu Pulēšanas Darbi

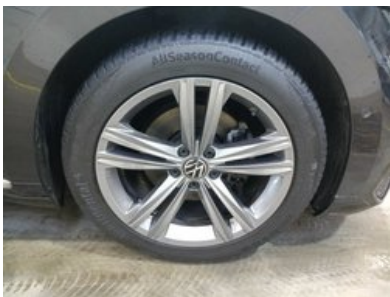
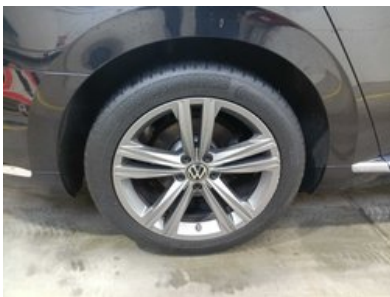
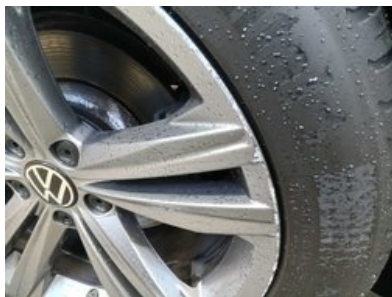
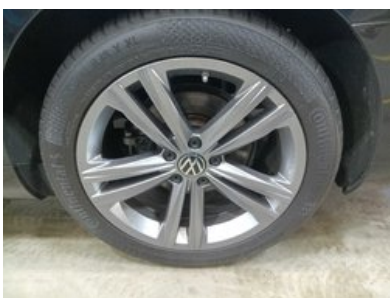
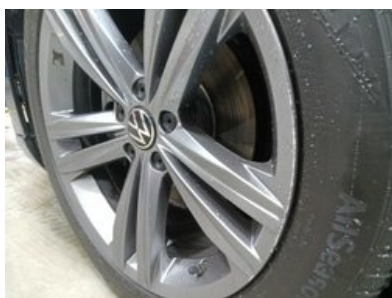
✓ **6. Sāns:** Riteņi - Stāvoklis

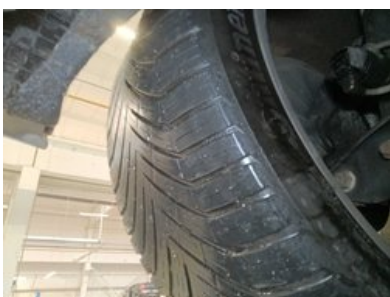
✓ **4. CITS:** Nomainīt Riepas

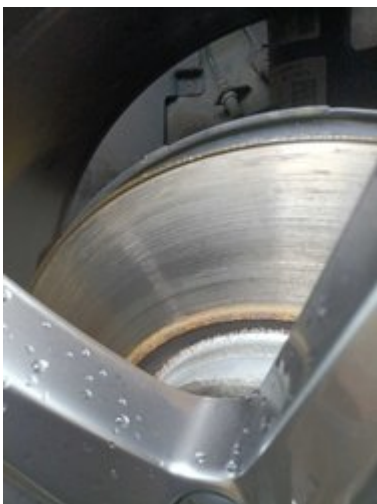
✓ **6. BREMZES:** Priekšējie Bremžu Diski Abi

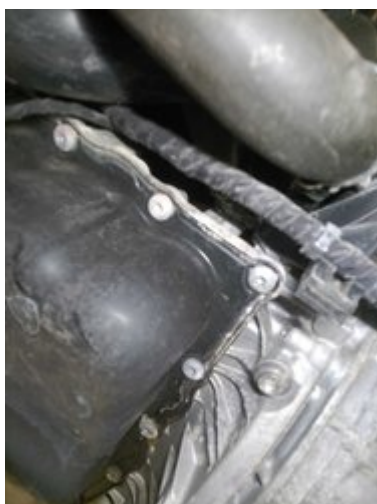
✓ **8. DZESĒŠANAS SISTĒMA:** Ūdens Sūkņis

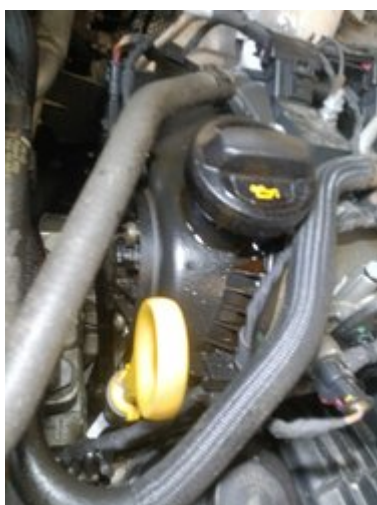
✓ **9. DZINĒJS:** Eļļas Vāciņš

- ✓ 1. Aizmugurējie Bremžu Kluči
- ✓ 2. Eļļas Iepildes Korķis
- ✓ 3. Uzlādēt Akumulatoru
- ✓ 4. Dzinēja Eļļas un Filtra Maiņa
