# Diagnosticas ziņojums par

## 2019 PEUGEOT 2008 Allure

# Diagnosticas ziņojums par 2019 PEUGEOT 2008 Allure

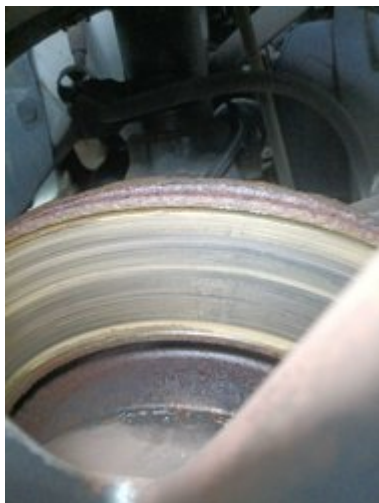
### ✓ 1. BREMZES: Priekšējie Bremžu Diski Abi

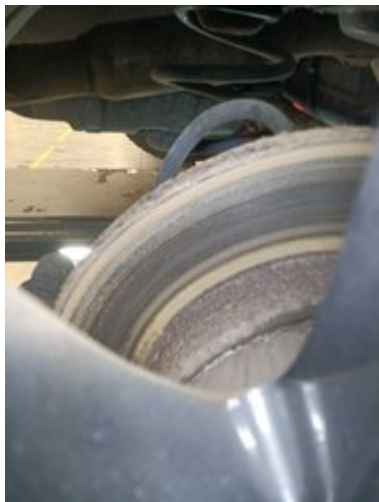
### ✓ 2. BREMZES: Aizmugures Bremžu Diski (Abi)

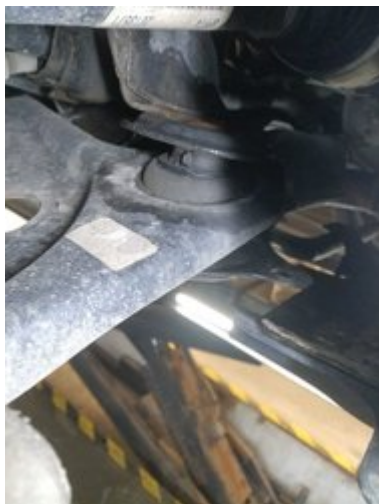
### ✓ 3. BALSTIEKĀRTA: Balstiekārtas Apakšējā Svira Abas
