# Diagnosticas ziņojums par

## 2020 VOLVO V60 Momentum Pro

# Diagnosticas ziņojums par 2020 VOLVO V60 Momentum Pro

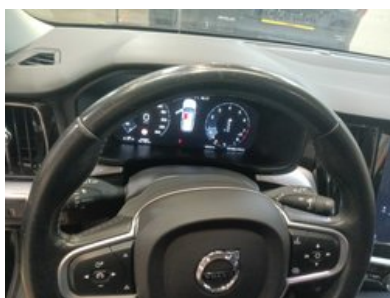
### ✓ 1. Priekšpuse: Stūres rats - Stāvoklis

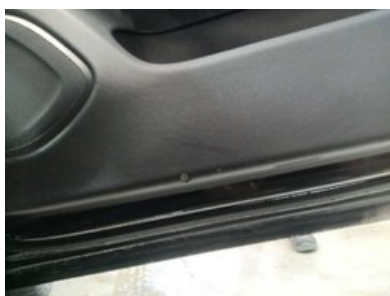
### ✓ 2. Durvis: Apdares detaļas - Stāvoklis

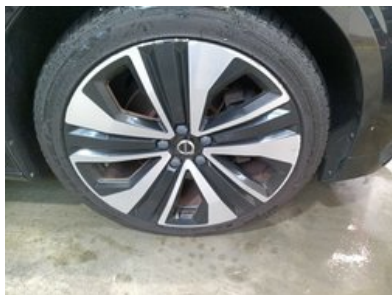
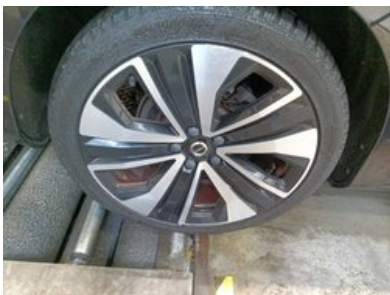
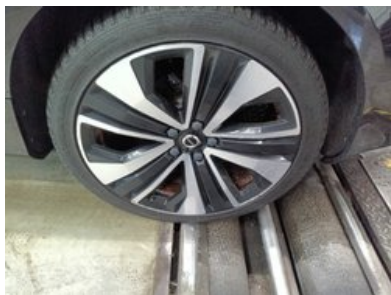
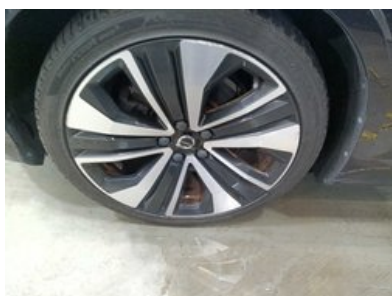
### ✓ 1. Sāns: Riteņi - Stāvoklis

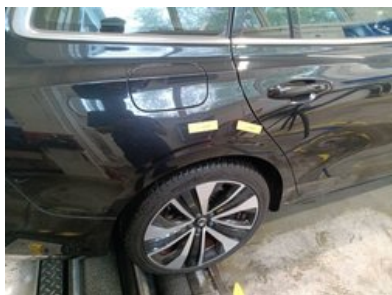
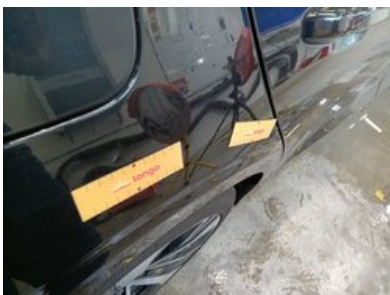
### ✓ 2. Sāns: Kreisā un Labā Puse - Vizuālie Bojājumi un Skrāpējumi

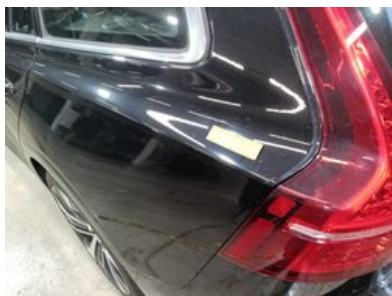
### ✓ 3. Sāns: Kreisā un Labā Puse - Vizuālie Bojājumi un Skrāpējumi

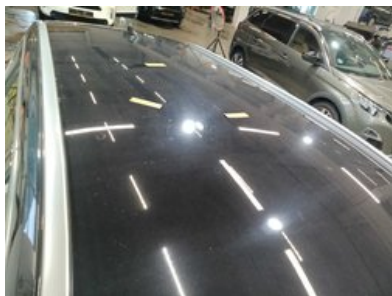
✓ **4. Cits:** Jumts - Redzami bojājumi (piemēram, krusa bojājumi)

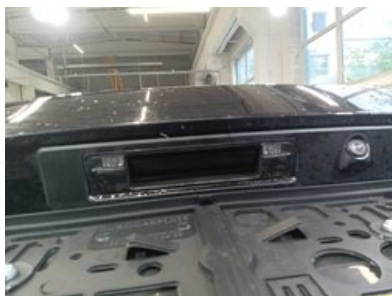
✓ **5. Apgaismojums:** Numura Zīmes Apgaismojuma Sistēma - Darbība

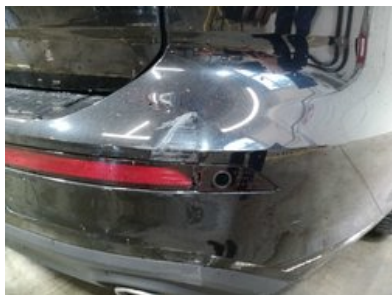
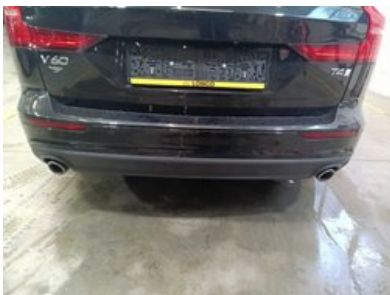
✓ **7. Aizmugure:** Aizmugurējais bamperis - Stāvoklis un izlīdzinājums

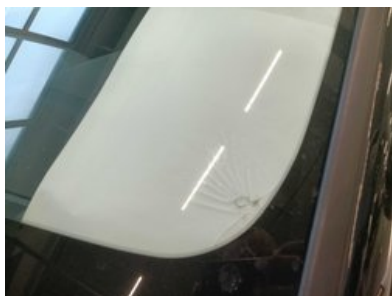
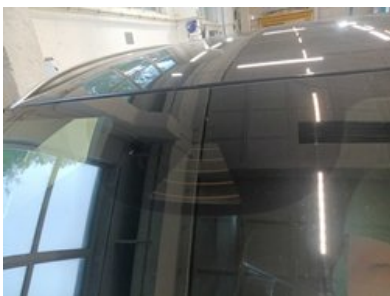
✓ **8. Priekšpuse:** Priekšējā stikla integritāte - Bez TA izslēdzošiem bojājumiem

- ✓ 1. Priekšējā Stikla Nomainīšana

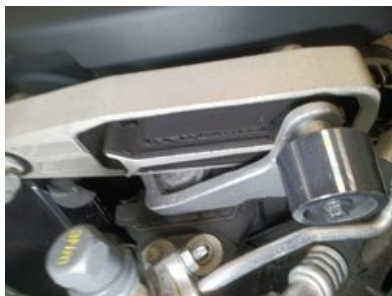
✓ **2. DZINĒJS:** Stiprinājums - Kreisais (Motora Nodalījumā)

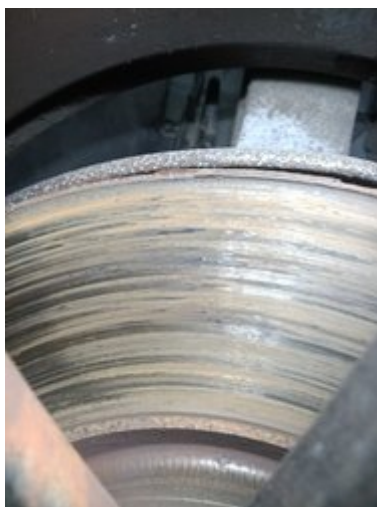
✓ **4. BREMZES:** Priekšējie Bremžu Diski Abi

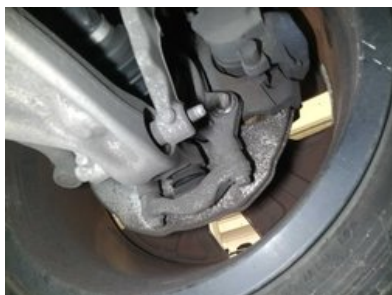
✓ **5. BALSTIEKĀRTA:** Lodveida Šarnīrs Apakšējais
