# Diagnosticas ziņojums par

## 2018 BMW 320 Sport Line

# Diagnosticas ziņojums par 2018 BMW 320 Sport Line

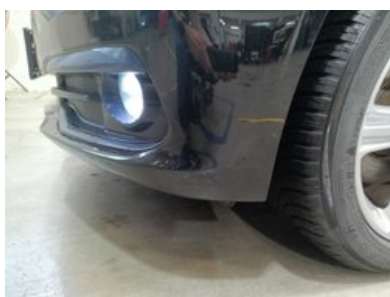
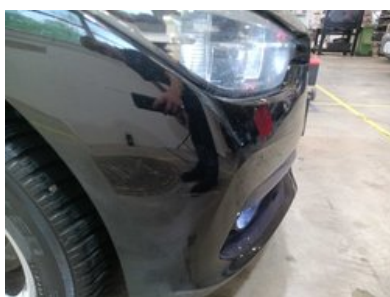
- ✓ **1. Priekšpuse:** Priekšējais Bamperu - Stāvoklis un Izlīdzinājums
