# Diagnosticas ziņojums par

## 2019 PEUGEOT 3008 GT Line

# Diagnosticas ziņojums par 2019 PEUGEOT 3008 GT Line

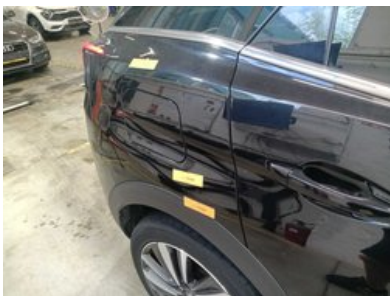
✓ **3. Sāns:** Kreisā un Labā Puse - Vizuālie Bojājumi un Skrāpējumi

- ✓ 1. Bezkrāsas ledobumu Labošana
- ✓ 2. Priekšējā Stikla Nomaīņa

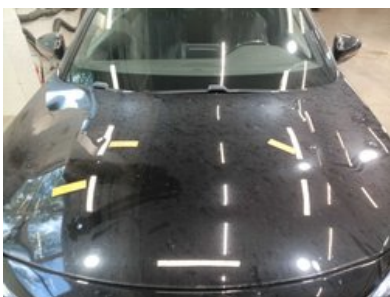
✓ **4. Priekšpuse:** Pārsegs - Vizuālie Bojājumi

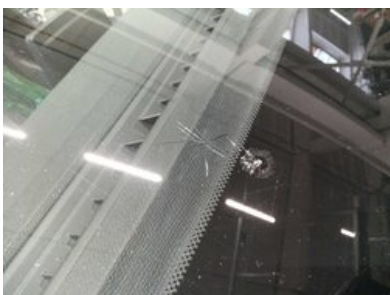
✓ **5. Priekšpuse:** Priekšējā stikla integritāte - Bez TA izslēdzošiem bojājumiem
