# Diagnosticas ziņojums par

## 2015 BMW 320 Luxury

Longo veiktās visaptverošās diagnostikas laikā, 15 defekti bija konstatēti transportlīdzeklī.

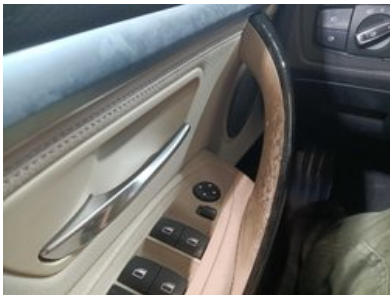
✔ **1. Durvis:** Durvju Rokturi - Darbība un Stāvoklis

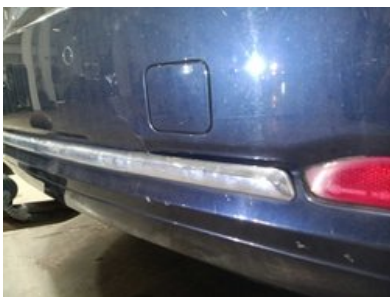
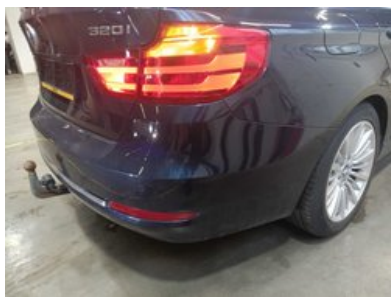
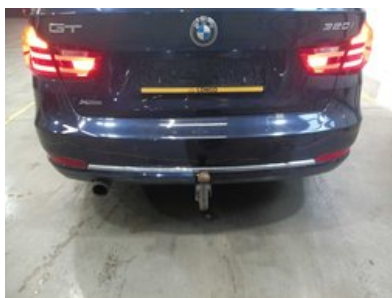
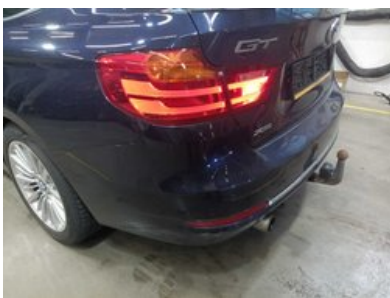
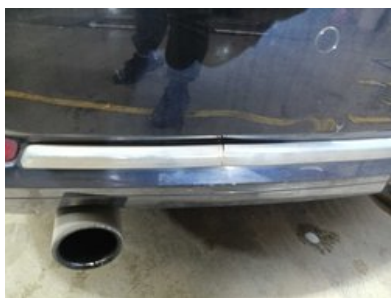
✓ **4. Aizmugure:** Aizmugurējais bamperis - Stāvoklis un izlīdzinājums

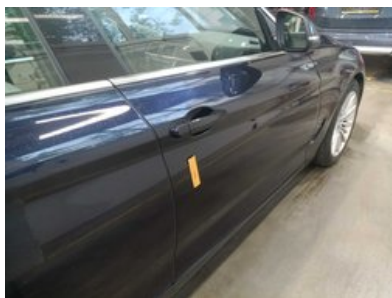
✓ **5. Sāns:** Kreisā un Labā Puse - Vizuālie Bojājumi un Skrāpējumi

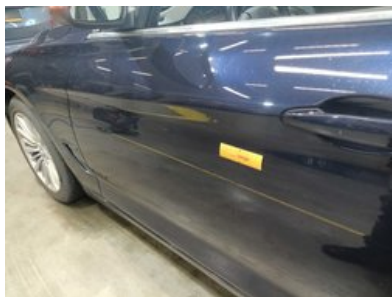
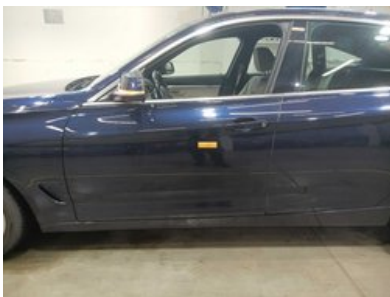
✓ **6. Sāns:** Kreisā un Labā Puse - Vizuālie Bojājumi un Skrāpējumi

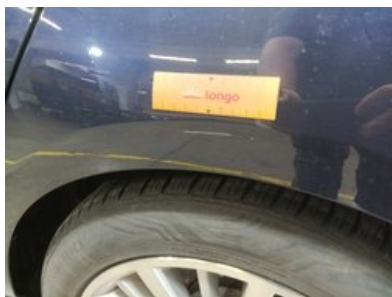
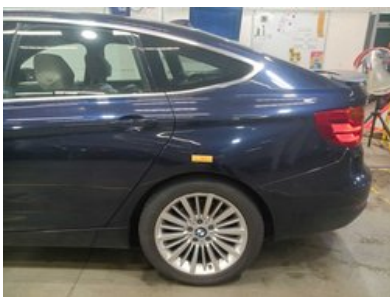
✓ **7. Sāns:** Kreisā un Labā Puse - Vizuālie Bojājumi un Skrāpējumi

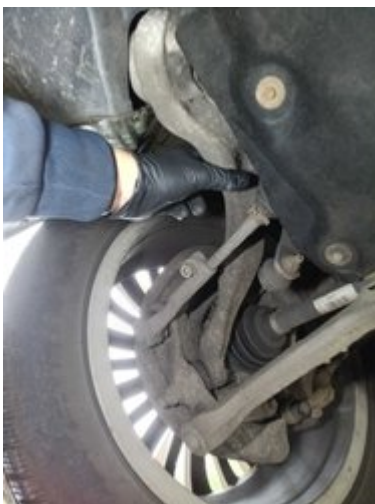
✓ **1. BALSTIEKĀRTA:** Balstiekārtas Apakšējā Svira Abas

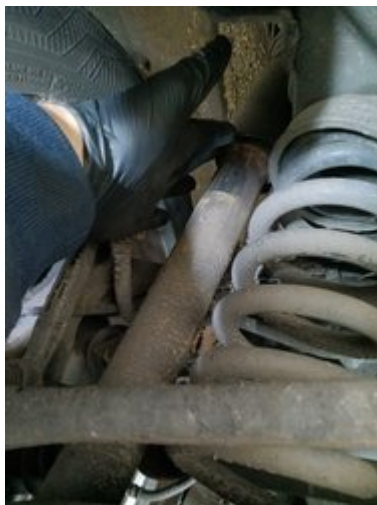
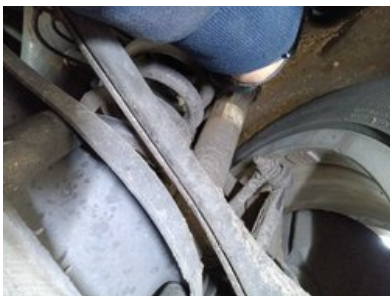
✓ **2. BALSTIEKĀRTA:** Amortizatori (Pāris)

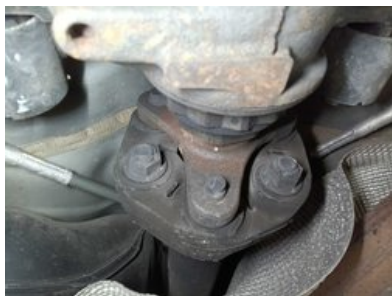
✓ **6. GALVENĀ PĀRVADE, VĀRPSTA UN ASIS:** Kardānvārpstas Aizsargpārvalks

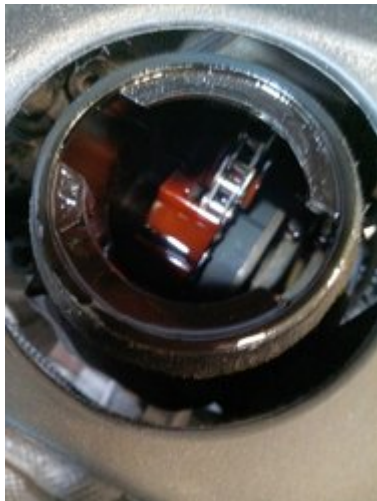
✓ **7. DZINĒJS:** Kloķvārpstas Piedziņas Ķēde
