# Diagnosticas ziņojums par

## 2018 HYUNDAI TUCSON Premium

# Diagnosticas ziņojums par 2018 HYUNDAI TUCSON Premium

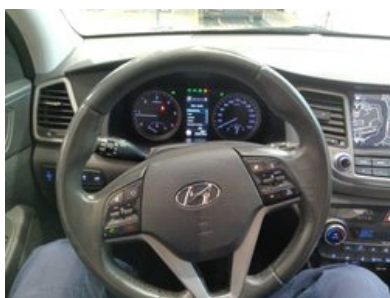
- ✓ **1. Priekšpuse:** Stūres rats - Stāvoklis

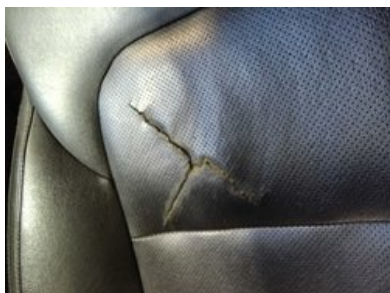
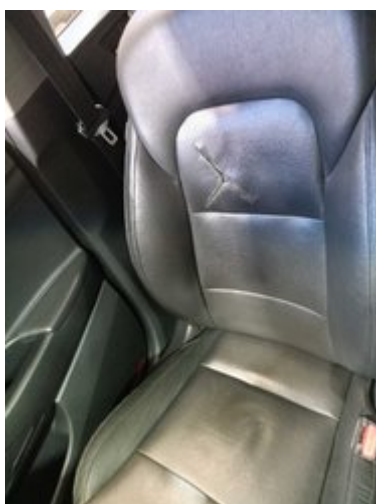
- ✓ **2. Sēdekļi:** Visi Sēdekļi - Stāvoklis

- ✓ 1. Sašūt Priekšējo Sēdekli

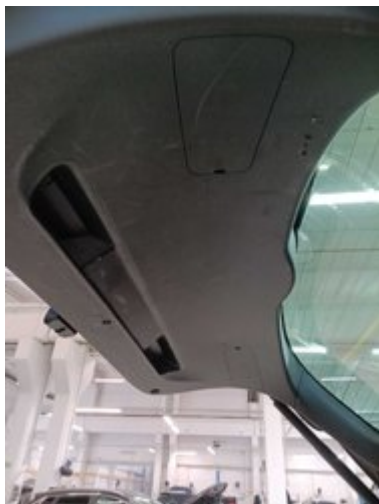
✓ **3. Iekšpuse:** Apdares detaļas - Stāvoklis

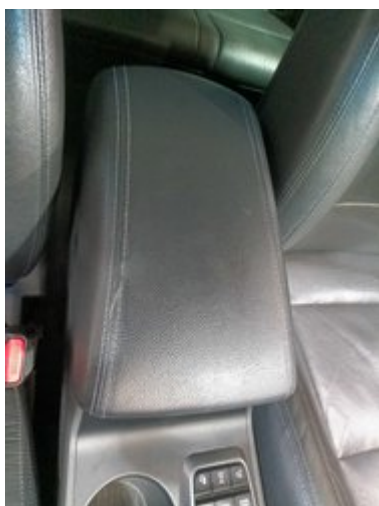
✓ **4. Iekšpuse:** Roku Balsts - Darbība un Stāvoklis

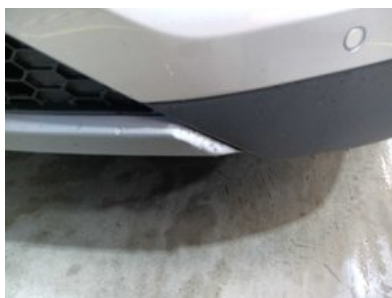
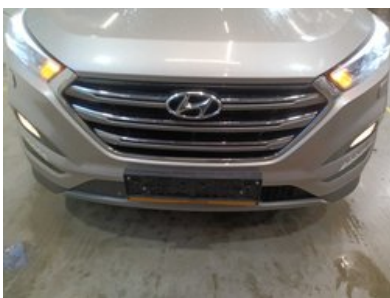
✓ **1. Priekšpuse:** Priekšējais Bamperu - Stāvoklis un Izlīdzinājums

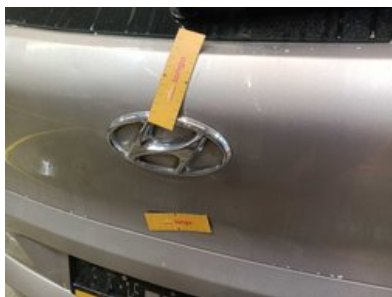
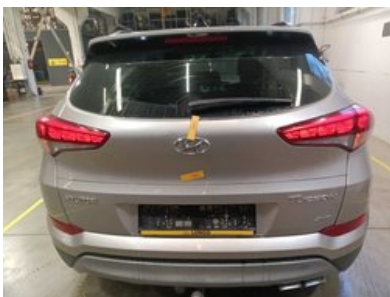
✓ **2. Aizmugure:** Bagāžnieks - Redzami bojājumi

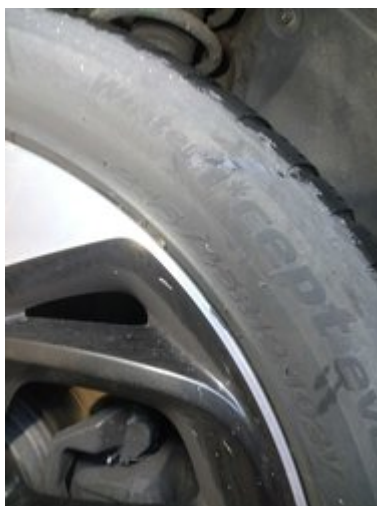
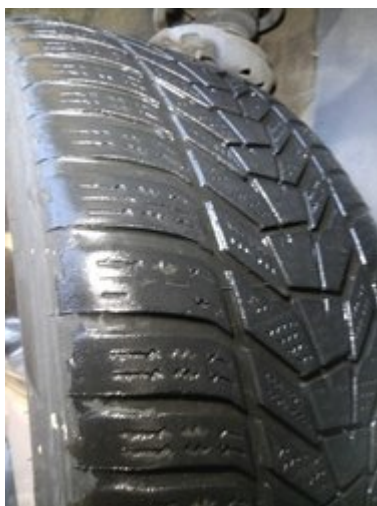
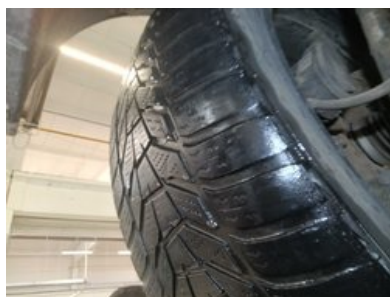
✓ **2. CITS:** Nomainīt Riepas

- ✓ 1. Nomainīt Riepas
- ✓ 2. Dzinēja Eļļas un Filtra Maiņa

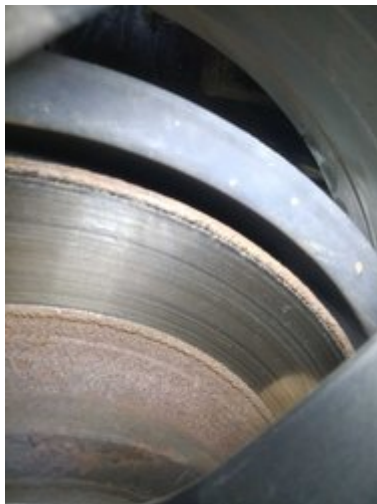
✓ **3. BREMZES:** Aizmugures Bremžu Disks (Abi)
