Diagnostikas ziņojums par 2016 HYUNDAI TUCSON Premium

Krāsa: Melna	CO ₂ NEDC emisija: 129 g/km
Degvielas tips: Dīzelis	
Virsbūves tips: Apvidus auto	Pilna transportlīdzekļa masa (GVW): 2085 kg
Durvju skaits: 5	Dzinēja tilpums: 1.70 l
Vietu skaits: 5	Cilindri: 4
Nobraukums: 241 331 km	Jauda: 104 kw
VIN kods: TMAJ3815GGJ180727	Degvielas patēriņš: 4.90 l/100km
Pārnesumkārbā: Automātiskā	Riepu izmērs: 245/45 - 19"
Piedziņas tips: Priekšpiedziņa	Longo iekšējais ID: L541129

Longo veiktās visaptverošās diagnostikas laikā, 17 defekti bija konstatēti transportlīdzeklī.

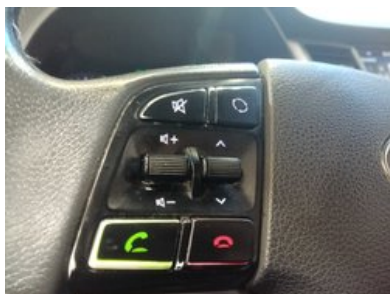
- ✔ **1. Priekšpuse:** Stūres Rats - Vadības Elementu/Pogu Darbība

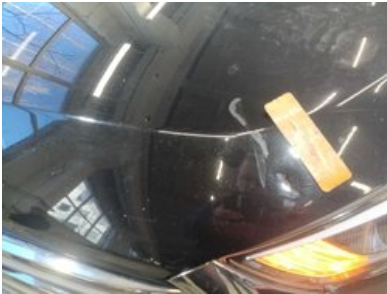
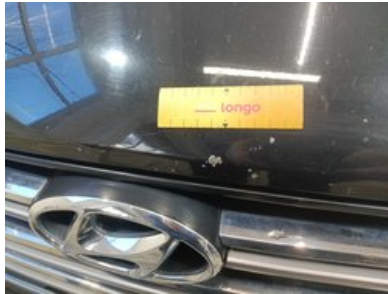
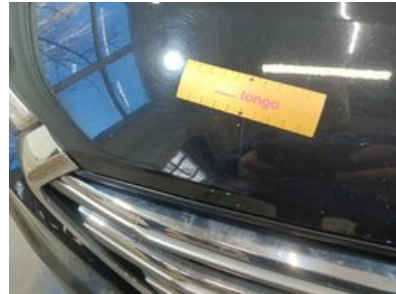
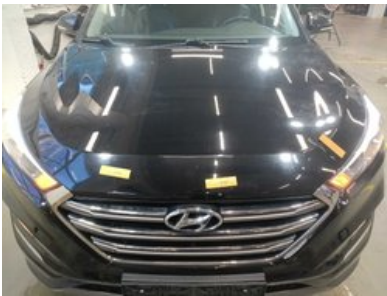
✓ **1. Priekšpuse:** Pārsegs - Vizuālie Bojājumi

- ✓ 1. Krāsot Motora Pārsegu
- ✓ 2. Krāsot Aizmugures Spārnu

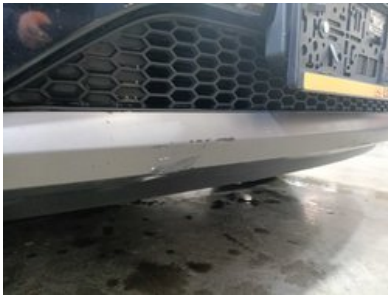
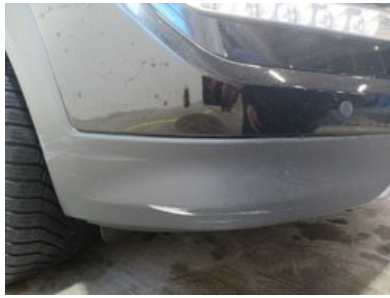
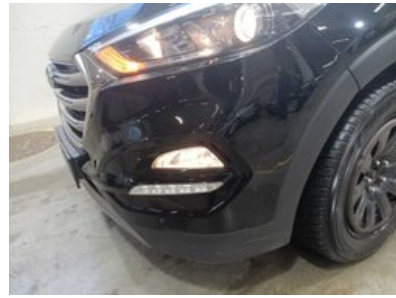
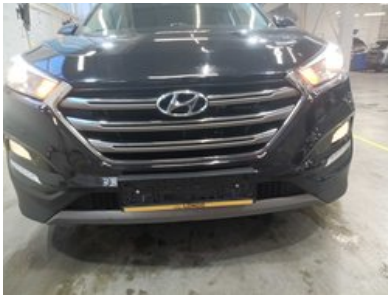
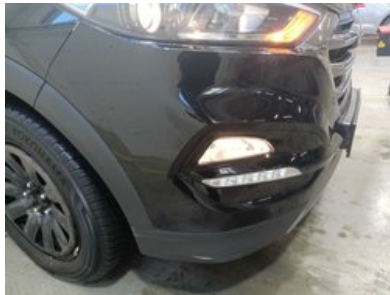
✓ **2. Priekšpuse:** Priekšējais Bamperu - Stāvoklis un Izlīdzinājums

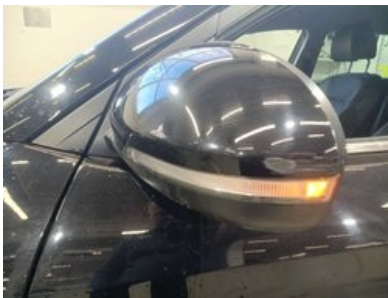
✓ **3. Sāns:** Ārējie Spoguļi - Spoguļa Integritāte un Stiprinājums Automašīnā

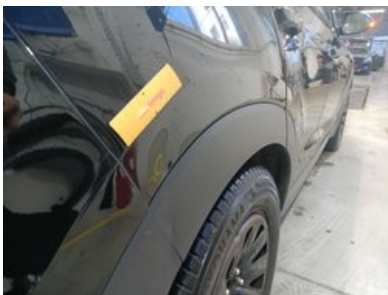
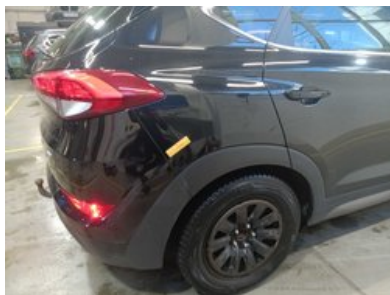
✓ **4. Sāns:** Kreisā un Labā Puse - Vizuālie Bojājumi un Skrāpējumi

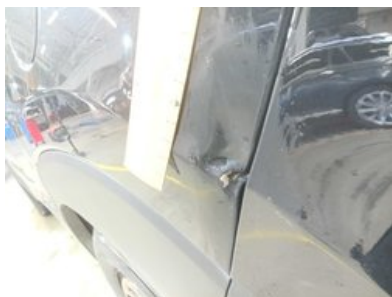
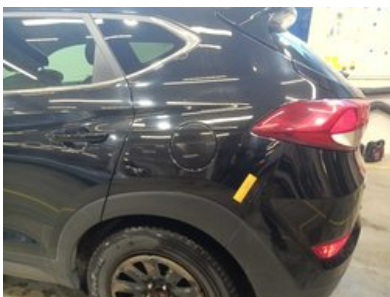
✓ **5. Sāns:** Kreisā un Labā Puse - Vizuālie Bojājumi un Skrāpējumi

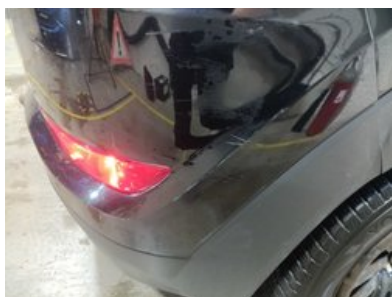
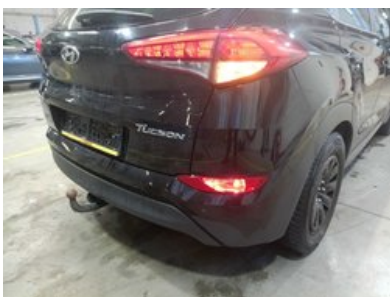
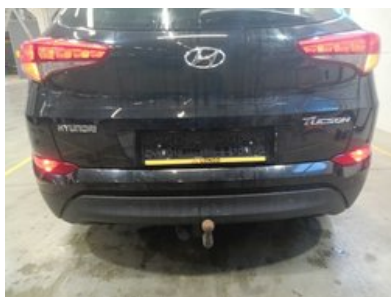
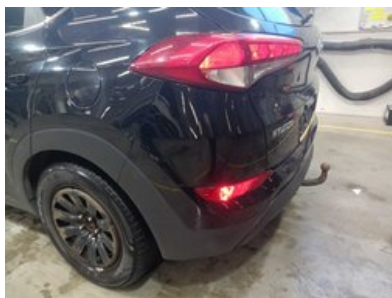
✓ **6. Aizmugure:** Aizmugurējais bamperis - Stāvoklis un izlīdzinājums

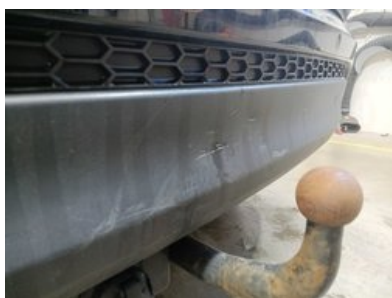
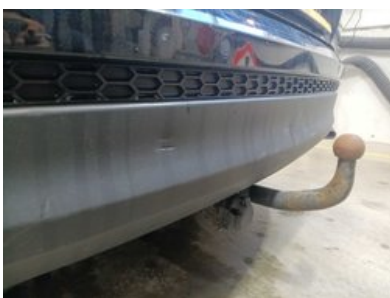
✓ **7. Aizmugure:** Aizmugurējais bamperis - Stāvoklis un izlīdzinājums

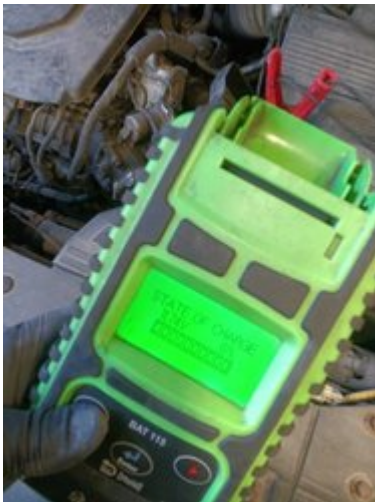
✓ **2. CITS:** Uzlādēt Akumulatoru

- ✓ 1. Uzlādēt Akumulatoru
- ✓ 2. Stūres Šķērssstiena Gala Savienojums
- ✓ 3. Stabilizatora Atsaite - Ārējā (Abas)
- ✓ 4. Dzinēja Eļļas un Filtra Maiņa
- ✓ 5. Ģeometrija - Pilns Transportlīdzeklis

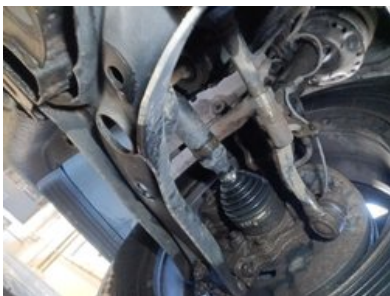
✓ **4. STŪRE:** Stūres Šķērssteņa Gala Locītava

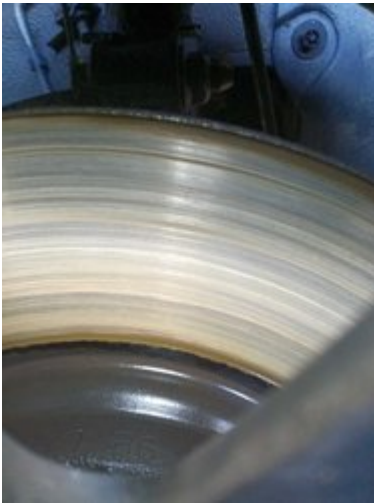
✓ **5. BREMZES:** Priekšējie Bremžu Diski Abi

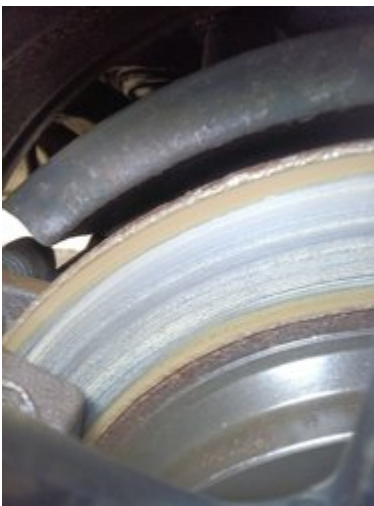
✓ **6. BREMZES:** Aizmugures Bremžu Disk (Abi)

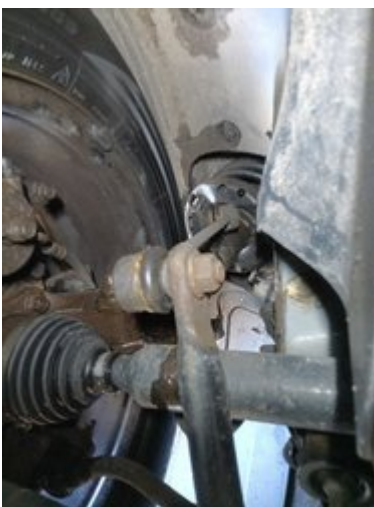
✓ **7. BALSTIEKĀRTA:** Stabilizatora Ārējā Stiepļu Saite, Abās Pusēs
