Diagnostikas ziņojums par 2021 HYUNDAI TUCSON Premium

Sagatavošanas un remonta ziņojums par

2021 HYUNDAI TUCSON Premium

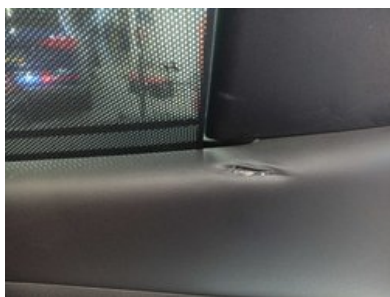
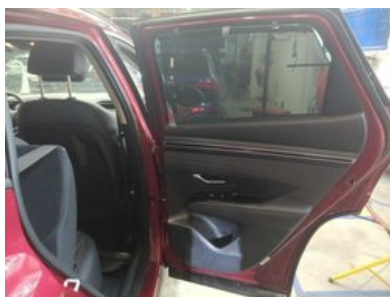
✔ **1. Durvis:** Apdares detaļas - Stāvoklis

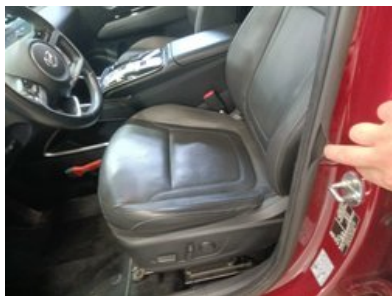
✓ **2. Durvis:** Durvju Gumijas Blīvējumi

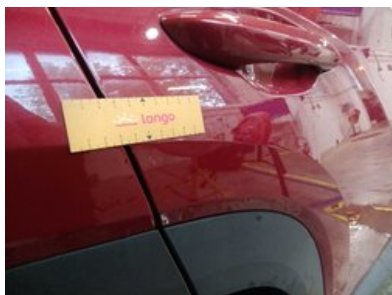
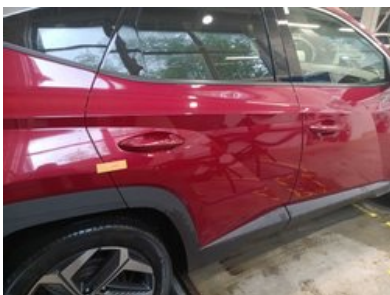
✓ **1. Sāns:** Kreisā un Labā Puse - Vizuālie Bojājumi un Skrāpējumi

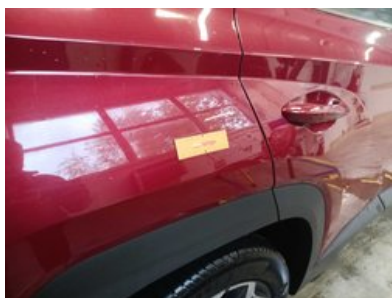
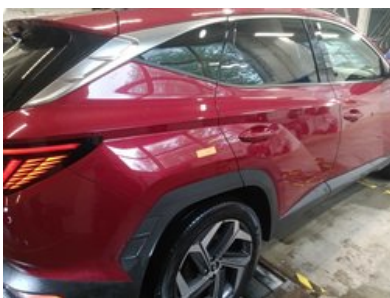
✓ **2. Sāns:** Kreisā un Labā Puse - Vizuālie Bojājumi un Skrāpējumi

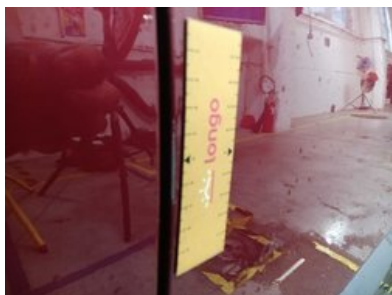
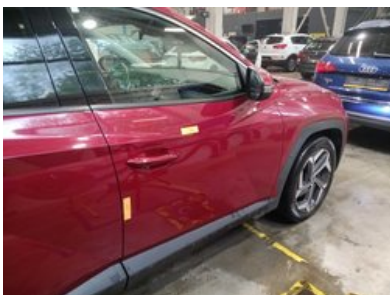
✓ **3. Sāns:** Kreisā un Labā Puse - Vizuālie Bojājumi un Skrāpējumi

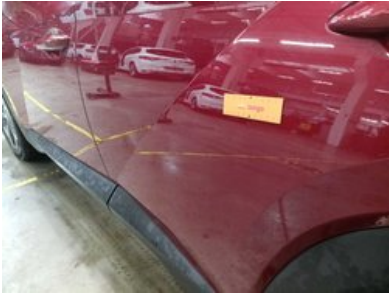
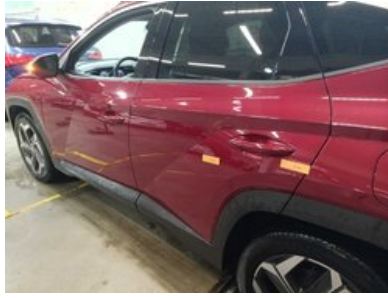
✓ **4. Sāns:** Kreisā un Labā Puse - Vizuālie Bojājumi un Skrāpējumi

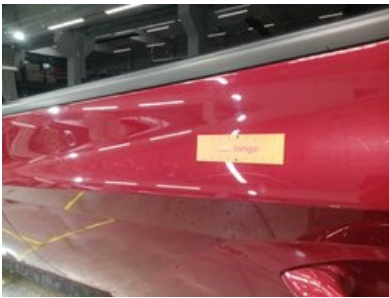
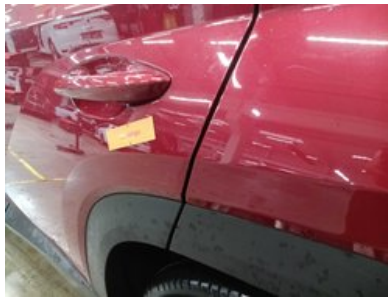
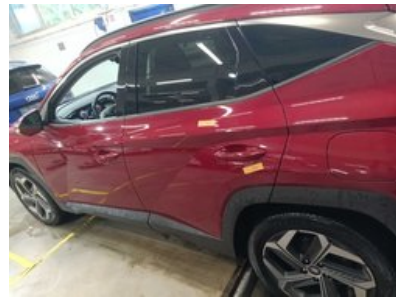
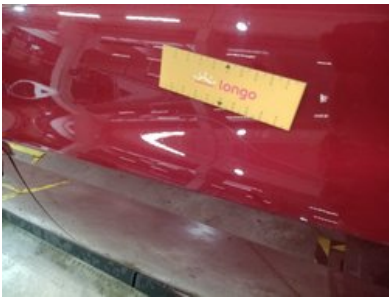
✓ **5. Cits:** Papildu Pulēšanas Darbi

- ✓ 1. Virsbūves mazgāšana
- ✓ 2. Virsbūves pulēšana pēc tīrīšanas

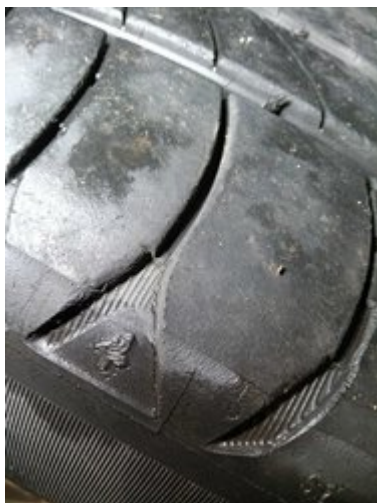
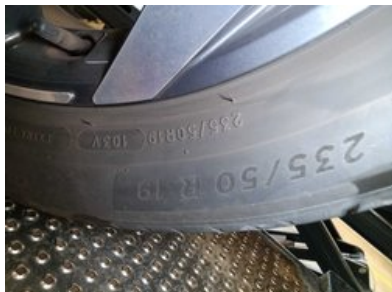
✔ **2. CITS:** Nomainīt Riepas

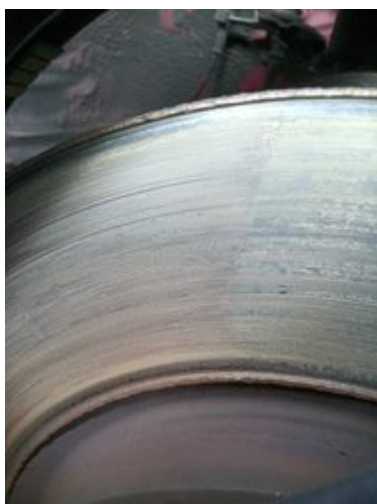
✔ **3. BREMZES:** Priekšējie Bremžu Diski Abi ar Uzlikām

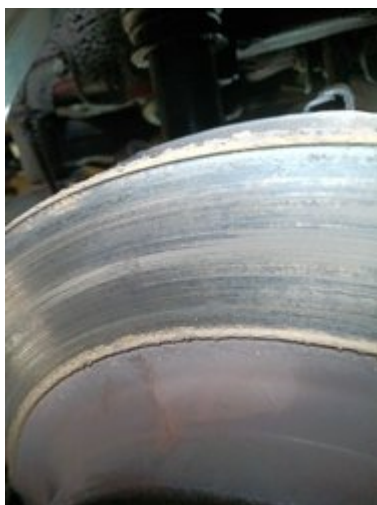
✔ **4. BREMZES:** Aizmugures Bremžu Disk (Abi) ar Klučiem
