# Diagnosticas ziņojums par

## 2019 RENAULT CLIO Limited

# Diagnosticas ziņojums par 2019 RENAULT CLIO Limited

## Diagnosticā konstatēto defektu kopsavilkums

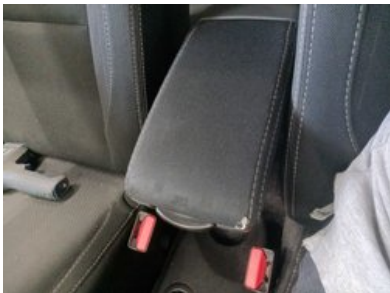
- ✓ **1. Iekšpuse:** Roku Balsts - Darbība un Stāvoklis

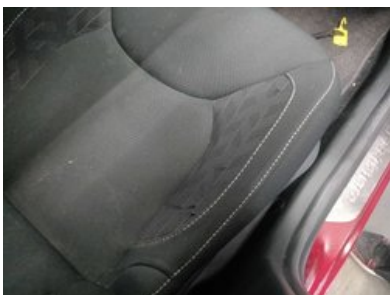
- ✓ **2. Sēdekļi:** Visi Sēdekļi - Stāvoklis

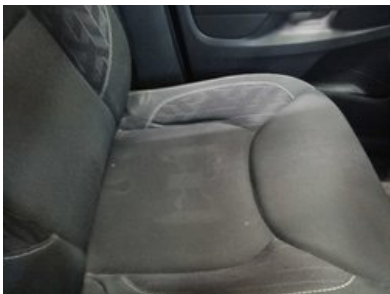
- ✓ **3. Sēdekļi:** Visi Sēdekļi - Stāvoklis

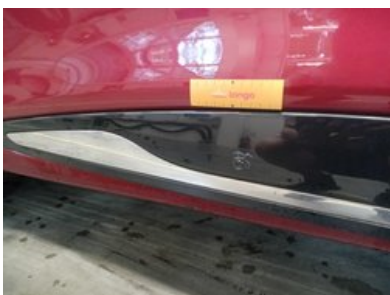
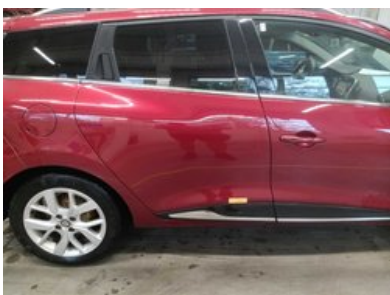
- ✓ **1. Sāns:** Kreisā un Labā Puse - Vizuālie Bojājumi un Skrāpējumi

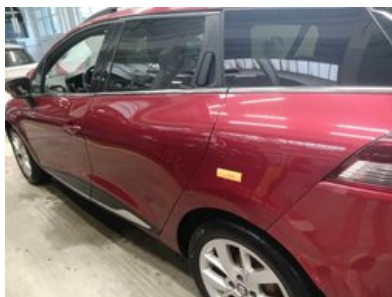
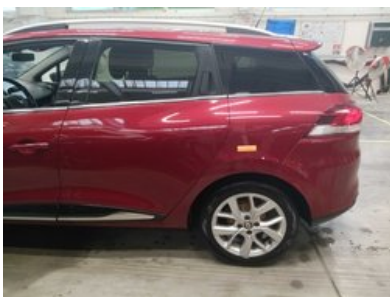
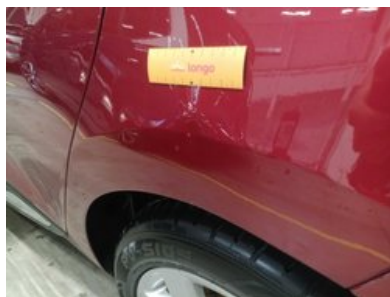
✓ **2. Sāns:** Kreisā un Labā Puse - Vizuālie Bojājumi un Skrāpējumi

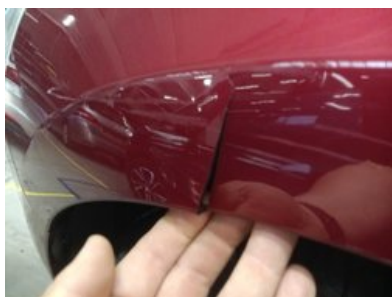
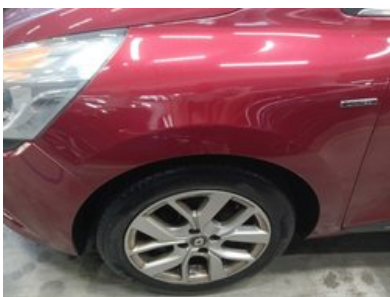
✓ **3. Sāns:** Kreisā un Labā Puse - Vizuālie Bojājumi un Skrāpējumi

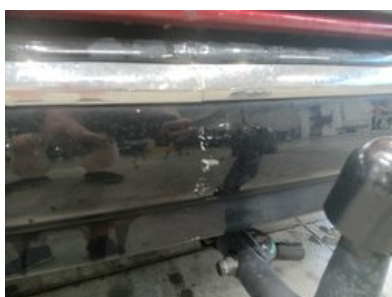
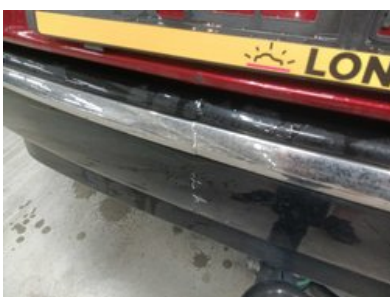
✓ **4. Aizmugure:** Aizmugurējais bamperis - Stāvoklis un izlīdzinājums

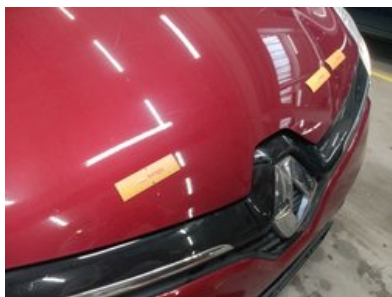
✓ **5. Priekšpuse:** Pārsegs - Vizuālie Bojājumi

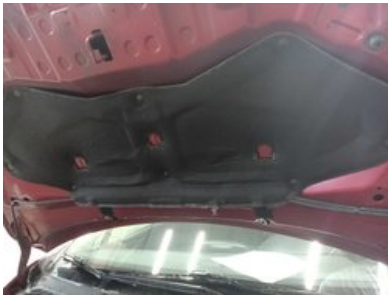
✓ **6. Priekšpuse:** Pārsega Skaņas Izolācija - Stāvoklis
