# Diagnosticas ziņojums par

## 2018 PEUGEOT 3008 Allure

# Diagnosticas ziņojums par 2018 PEUGEOT 3008 Allure

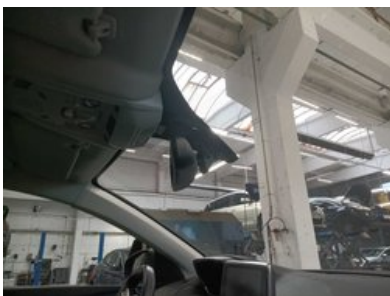
- ✓ **2. Priekšpuse:** Griesta Apdare - Stāvoklis

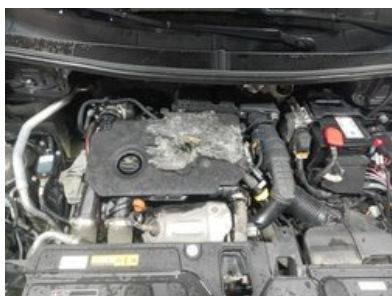
- ✓ **1. Priekšpuse:** Dzinēja Pārsega Integritāte

- ✓ 1. Nomainīt Dzinēja Pārsegu
- ✓ 2. Dzinēja Eļļas un Filtra Maiņa
- ✓ 3. Uzlādēt Akumulatoru
- ✓ 4. Pārbaudīt Drošinātājus
