# Diagnosticas ziņojums par

## 2021 MERCEDES BENZ C300 Business Solution AMG

### Limited

#### Diagnosticas informācija

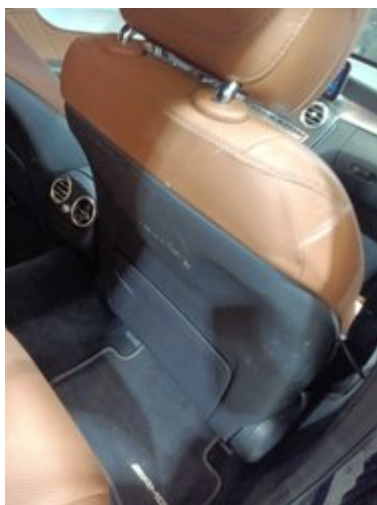
✓ **5. Sēdekļi:** Visi Sēdekļi - Stāvoklis

- ✓ 1. Sašūt Priekšējo Sēdekli

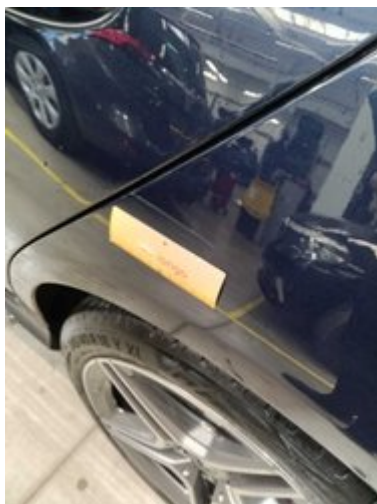
✓ **5. Sāns:** Kreisā un Labā Puse - Vizuālie Bojājumi un Skrāpējumi

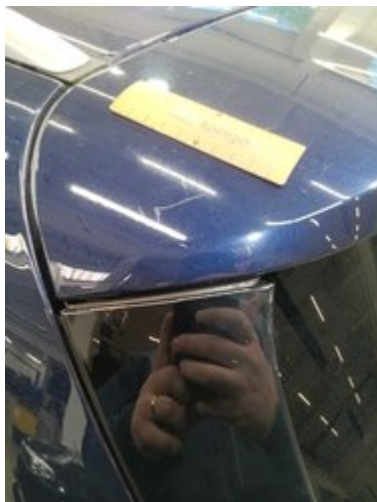
## ✓ 9. Aizmugure: Bagāžnieks - Redzami bojājumi
