# Diagnosticas ziņojums par

## 2020 KIA STONIC Fusion

# Diagnosticas ziņojums par 2020 KIA STONIC Fusion

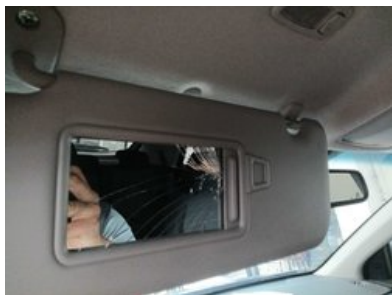
- ✓ **1. Priekšpuse:** Saules aizsargi - Darbība un stāvoklis

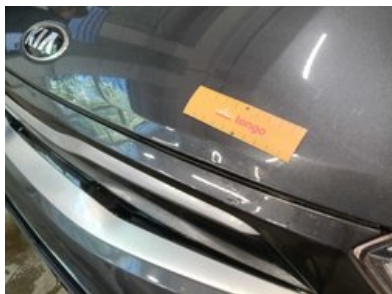
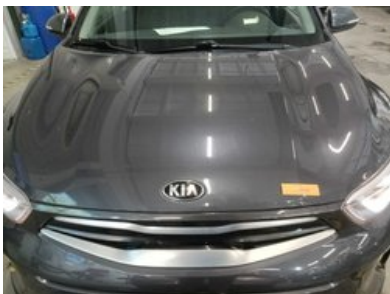
- ✓ **1. Priekšpuse:** Pārsegs - Vizuālie Bojājumi

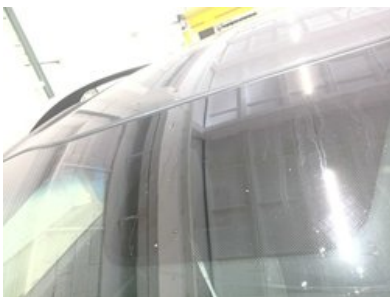
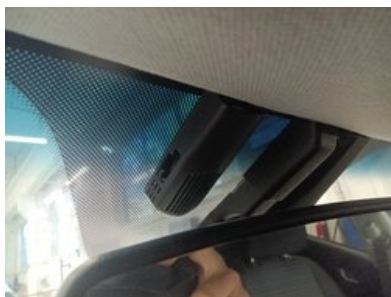
✓ **2. Priekšpuse:** Priekšējā stikla integritāte - Bez TA izslēdzošiem bojājumiem

- ✓ 1. Priekšējā Stikla Nomaina
- ✓ 2. Priekšējo Lukturi Regulēšana

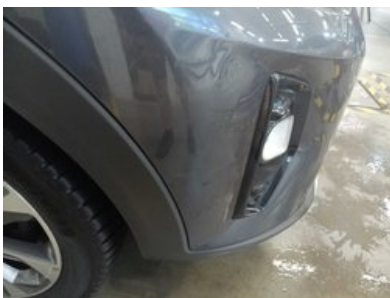
✓ **3. Priekšpuse:** Priekšējais Bamperu - Stāvoklis un Izlīdzinājums

- ✓ 1. Krāsot Priekšējo Bamberi
