# Diagnosticas ziņojums par

## 2020 RENAULT MEGANE Zen

### Diagnosticas informācija

### Diagnosticā konstatēto defektu kopsavilkums

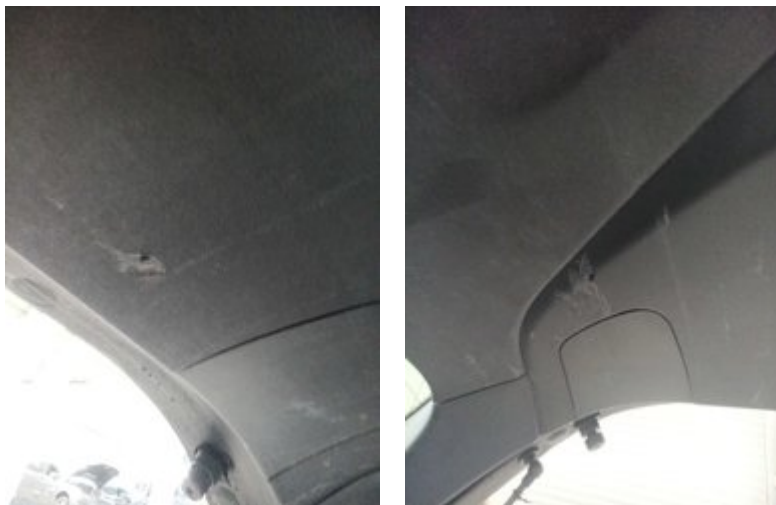
### ✓ 1. Iekšpuse: Apdares detaļas - Stāvoklis

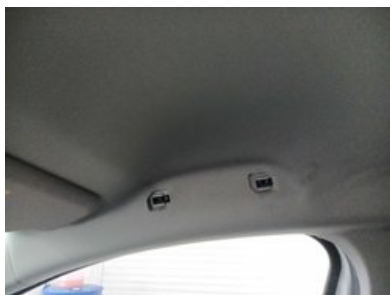
### ✓ 2. Priekšpuse: Apdares detaļas - Stāvoklis

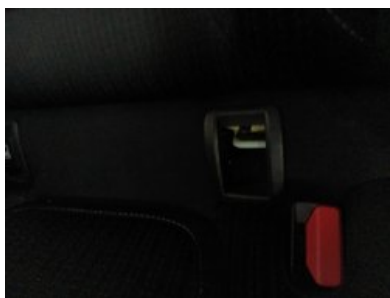
### ✓ 3. Sēdekļi: ISOFIX - Darbība un Stāvoklis

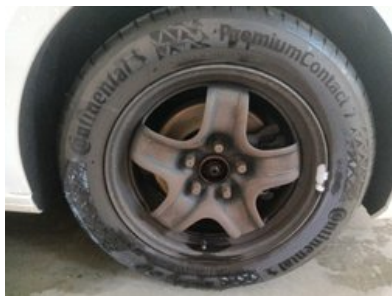
✓ **5. Sāns:** Riteņi - Stāvoklis

- ✓ 1. Nomainīt Riteņa Vāku
- ✓ 2. Nomainīt Griestā Rokturi

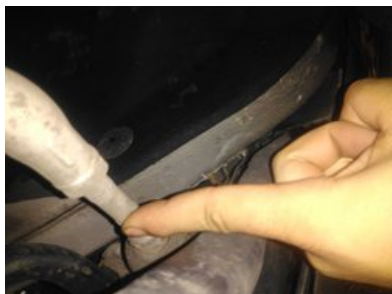
✓ **2. STŪRE:** Stūres Šķērsstienis

- ✓ 1. Akumulators
- ✓ 2. Balstiekārtas Apakšējā Svira
- ✓ 3. Stūres Šķērsstienis
- ✓ 4. Dzinēja Eļļas un Filtra Maiņa
- ✓ 5. Kloķvārpstas Gultņu Rāmis

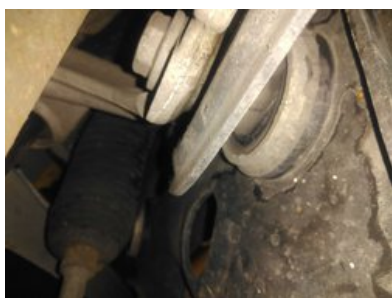
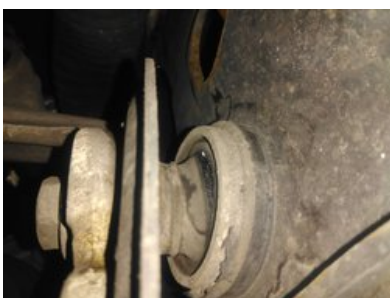
✓ **4. BALSTIEKĀRTA:** Balstiekārtas Apakšējā Svira

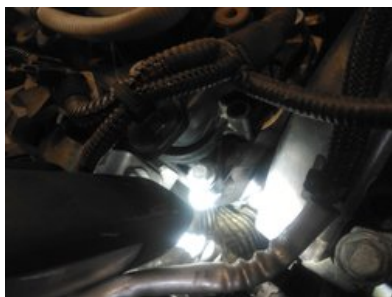
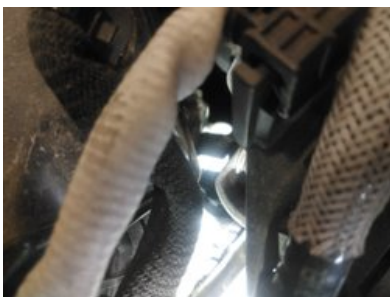
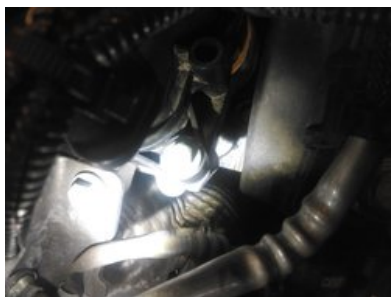
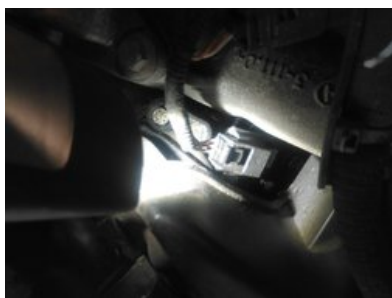
## ✓ 5. DZINĒJS: Kloķvārpstas Gultņu Rāmis

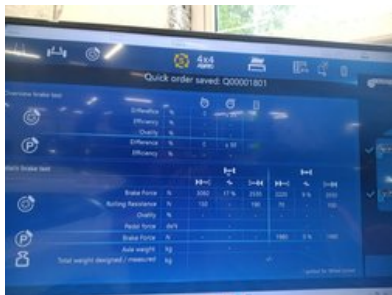
## ✓ 1. Bremžu Testa Līnijas Rezultāti
