# Diagnosticas ziņojums par

## 2021 KIA CEED MHEV GT-Line

# Sagatavošanas un remonta ziņojums par

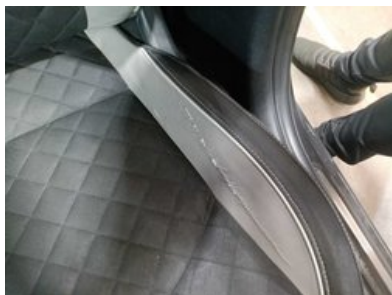
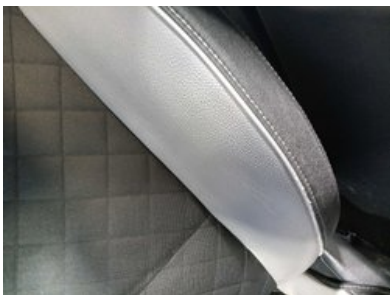
### ✓ 1. Sēdekļi: Visi Sēdekļi - Stāvoklis

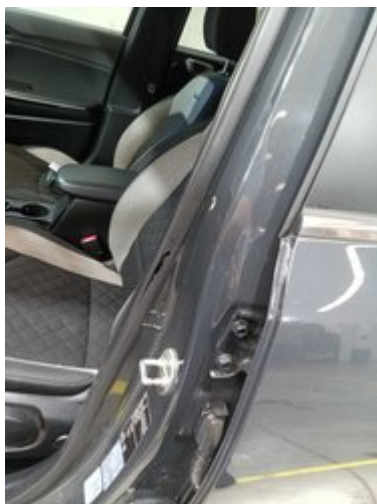
### ✓ 2. Durvis: Durvju Gumijas Blīvējumi

- ✓ 1. Nomainīt Stāvvietas Palīgsistēmu
- ✓ 2. Nomainīt Durvju Gumijas Blīvi

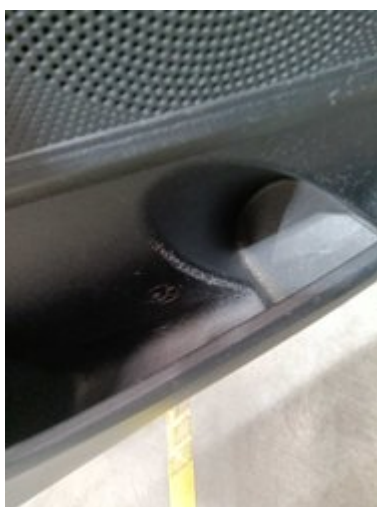
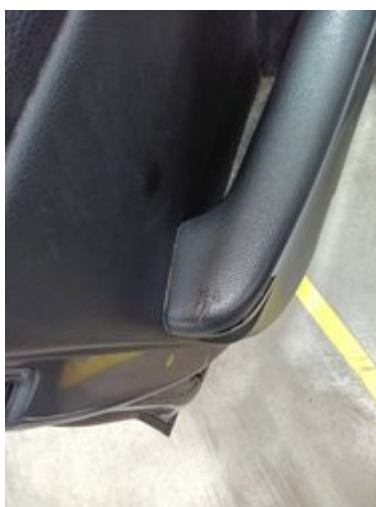
### ✓ 3. Durvis: Apdares detaļas - Stāvoklis

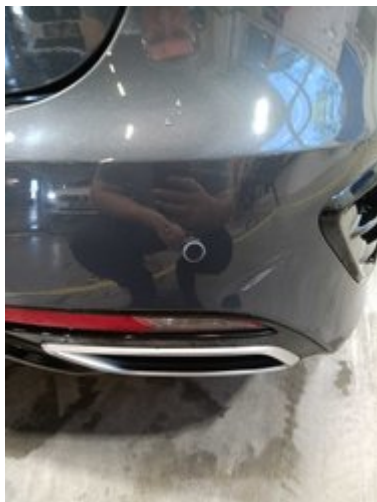
✓ **4. Darbība:** Parkošanās palīgsistēmas - Darbība

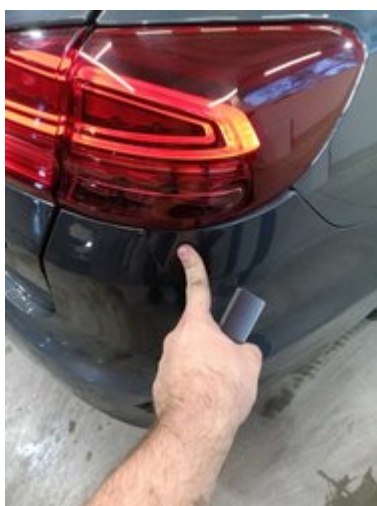
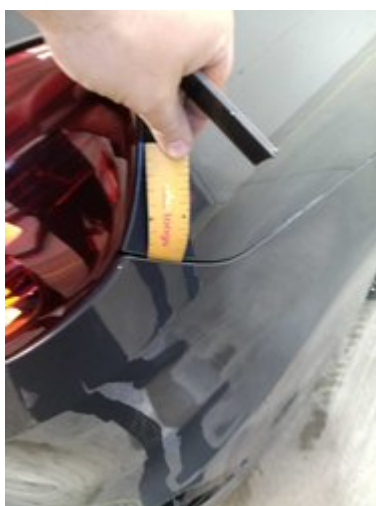
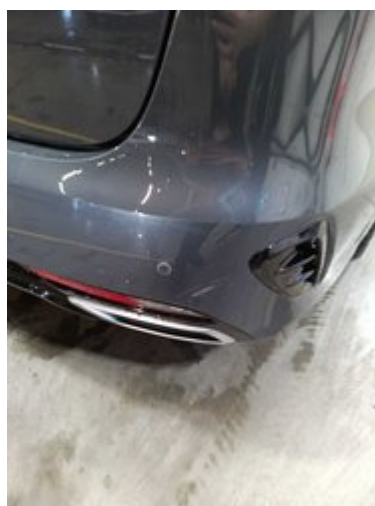
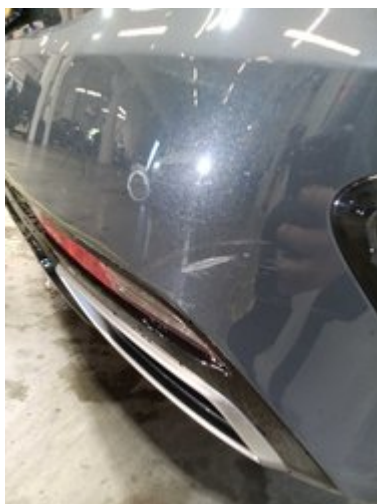
✓ **1. Aizmugure:** Aizmugurējais bamperis - Stāvoklis un izlīdzinājums

- ✓ 1. Krāsot Aizmugures Bamber

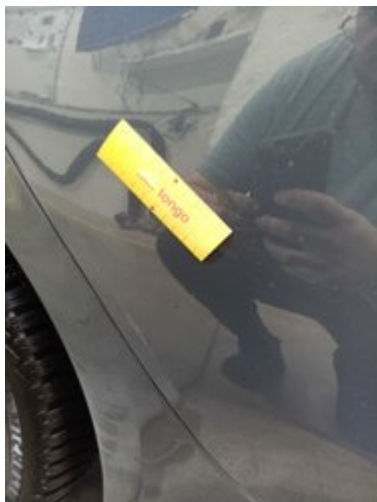
✓ **2. Sāns:** Kreisā un Labā Puse - Vizuālie Bojājumi un Skrāpējumi

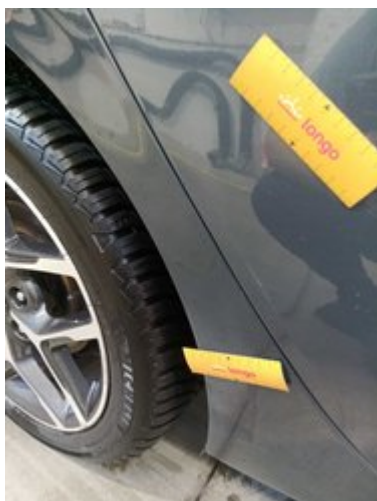
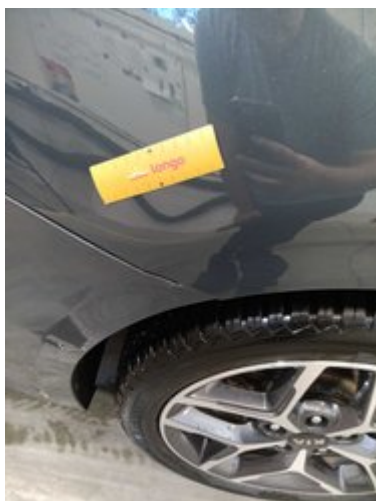
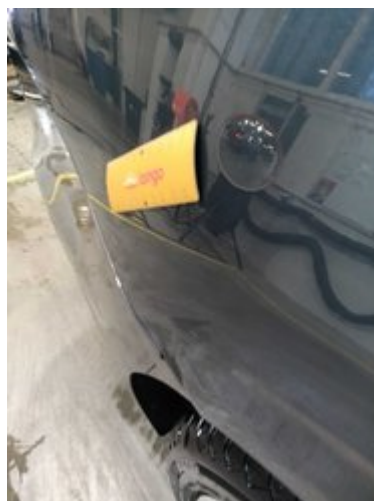
✓ **3. Sāns:** Kreisā un Labā Puse - Vizuālie Bojājumi un Skrāpējumi

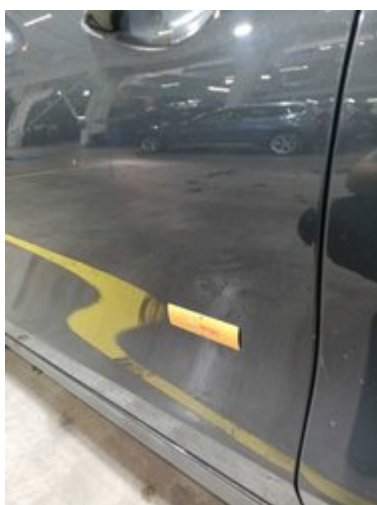
✓ **4. Sāns:** Kreisā un Labā Puse - Vizuālie Bojājumi un Skrāpējumi

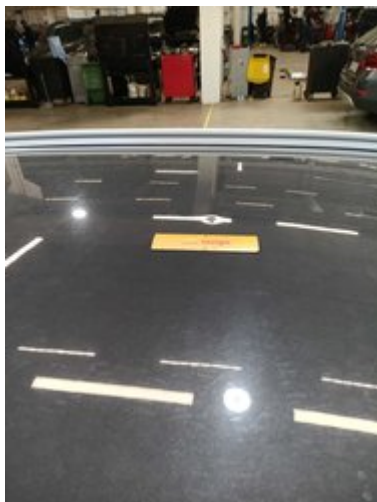
- ✓ **5. Cits:** Jumts - Redzami bojājumi (piemēram, krusa bojājumi)

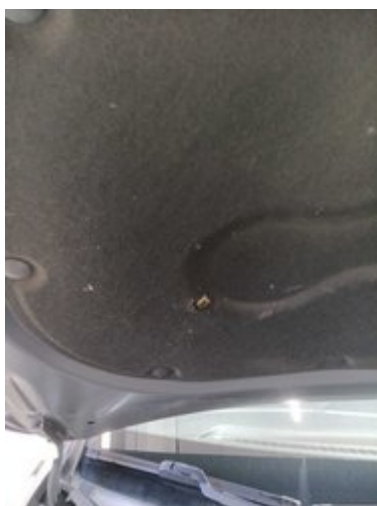
- ✓ **6. Priekšpuse:** Pārsega Skaņas Izolācija - Stāvoklis

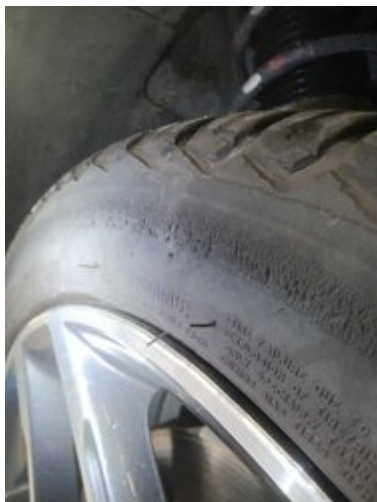
✓ **3. CITS:** Nomainīt Riepas

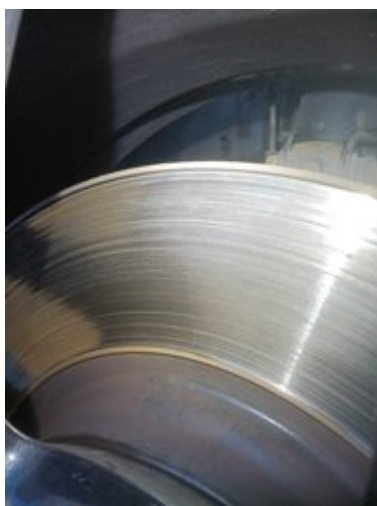
✓ **4. BREMZES:** Priekšējie Bremžu Diski Abi ar Uzlikām

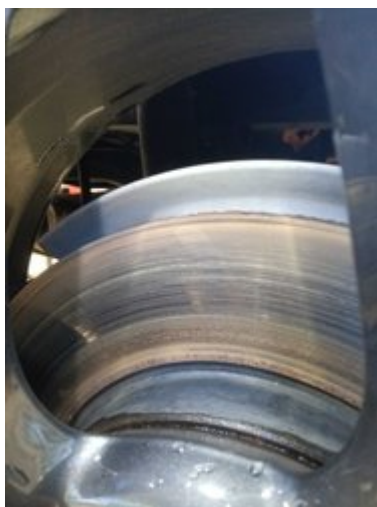
✓ **5. BREMZES:** Aizmugures Bremžu Disks (Abi)
