# Diagnosticas ziņojums par

## 2021 TOYOTA COROLLA Business Plus

# Sagatavošanas un remonta ziņojums par **2021 TOYOTA COROLLA Business Plus**

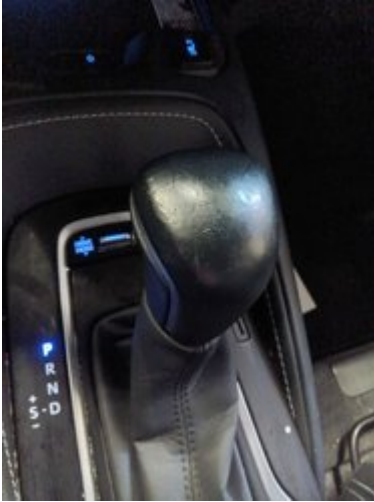
- ✓ **1. Iekšpuse:** Pārnesumu Kārtas Pārsegs un Pārnesumu Kārtas Poga - Stāvoklis

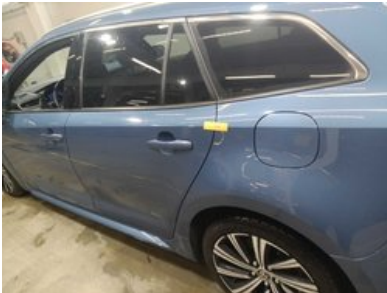
- ✓ **1. Sāns:** Kreisā un Labā Puse - Vizuālie Bojājumi un Skrāpējumi

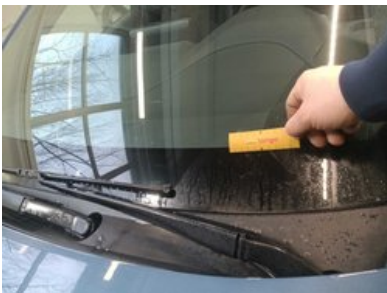
- ✓ **2. Priekšpuse:** Priekšējā stikla integritāte - Bez TA izslēdzošiem bojājumiem

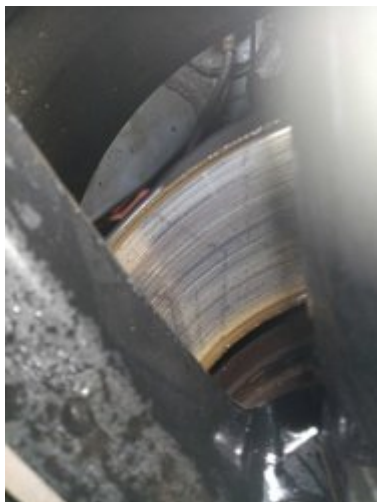
## ✓ 2. BREMZES: Priekšējie Bremžu Diski Abi
