# Diagnosticas ziņojums par

## 2016 HYUNDAI SANTA FE Premium

# Diagnosticas ziņojums par 2016 HYUNDAI SANTA FE Premium

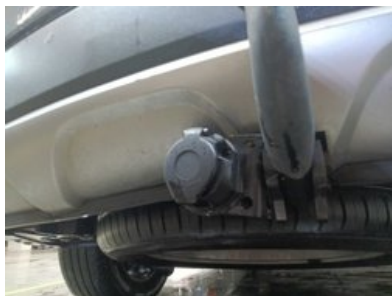
- ✓ **3. Aizmugure:** Vilces āķis (Stiprinājums, noņemšanas mehānisms, ārējā gaismas savienotājs, savienotāja biežums)

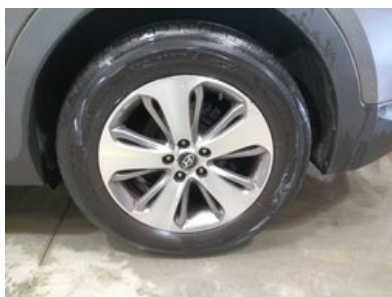
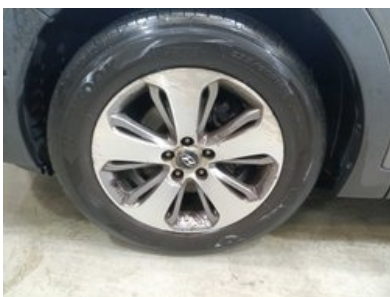
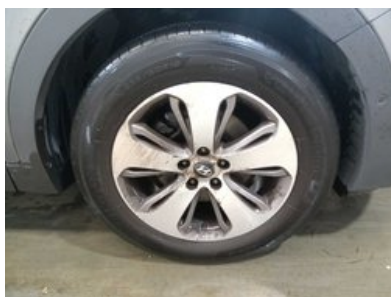
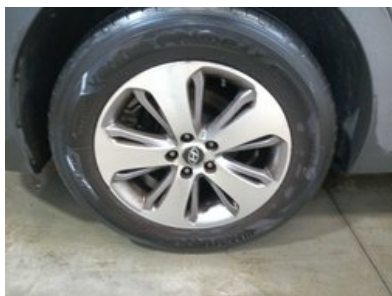
- ✓ **4. Sāns:** Riteņi - Stāvkļis

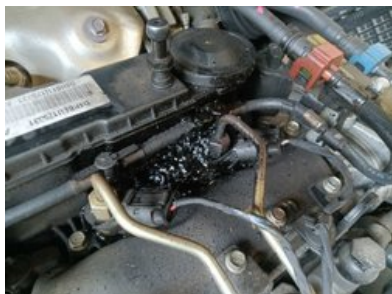
- ✓ **1. CITS:** Dzinēja Eļļas un Filtra Maiņa
- ✓ **2. DZINĒJA VADĪBA - DEGVIELA:** Injektori (Visi)

- ✓ 1. Dzinēja Eļļas un Filtra Maiņa
- ✓ 2. Inžektori (visi)
- ✓ 3. Akumulators

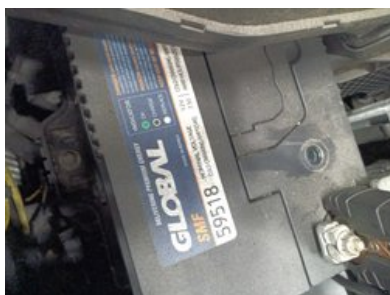
✓ **5. VISPĀRĒJĀ ELEKTRIKA:** Akumulators
